総括報告(兵庫県南部地震) 阪神・淡路大震災の全体状況

村尾 成文

■ 1995年1月17日午前5時46分に阪神・淡路地区で発生した活断層による直下型地震は、死者5,400余名、被災建物15万余棟、被災者30万余名という都市型大災害を惹き起こした。被害は淡路島から兵庫県南部をへて大阪に至る極めて広範囲にわたっている。このうち最も被害が大きかった兵庫県南部に関しては、多くの調査報告が示しているように、海岸線と活断層に沿って、巾1～2km、長さ20～30kmに及ぶ細長い帯状地域に集中している。

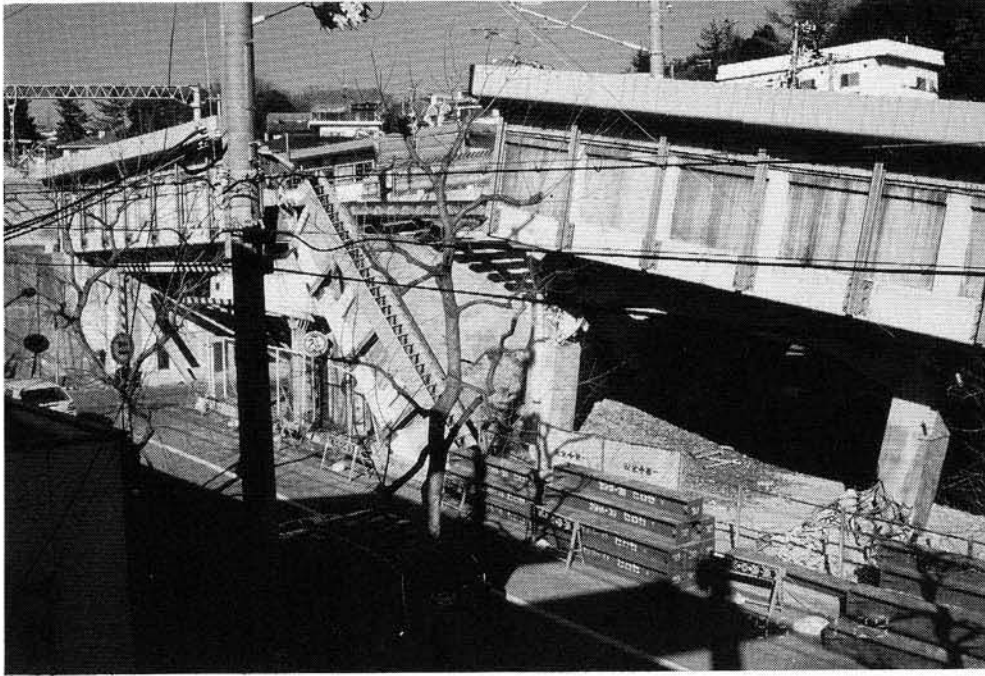
- 1 山陽新幹線
高架部分崩壊
 - 1995. 1. 29. (日)
 - 西宮市甲東園
 - 新大阪から新神戸に向かっ
て、武庫川を渡ってトンネルに入る直前。
橋脚が崩壊し、橋桁が落下している。

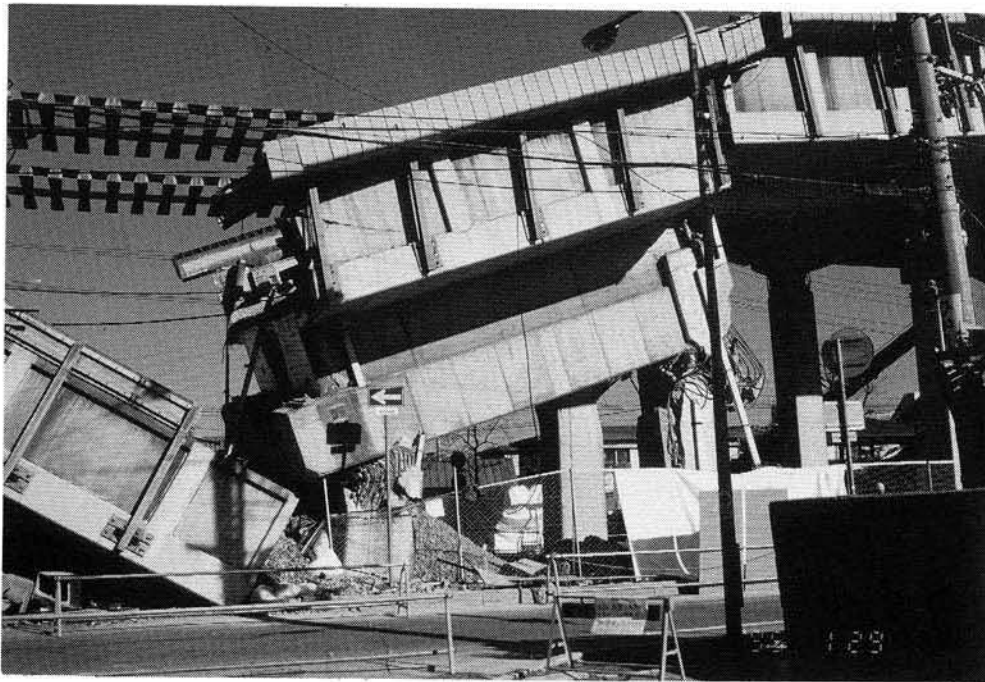
- 2 1に同じ
 - 1の位置よりやや東に寄ったところ。
1より高架のレベルが高い。
線路だけが宙に浮いている。

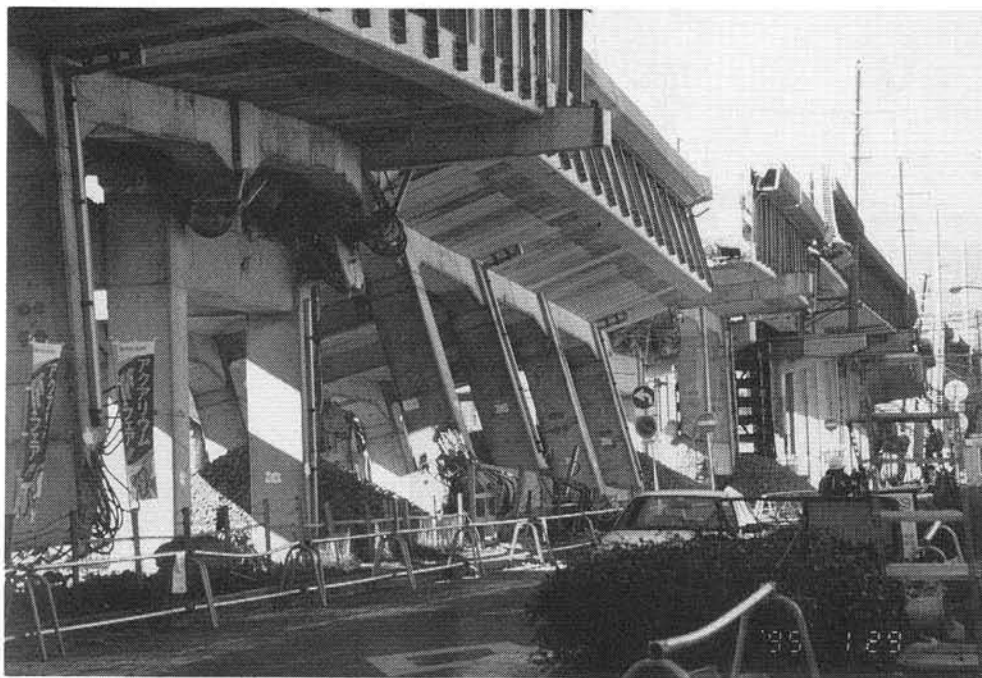
- 3 1に同じ
- ・2の反対側に廻ったところ。
柱のピッチは細かくて、土木のスケールよりは建築のスケールに近い。
高さがあるので柱を下の方で梁で繋いでいる。
自重のみで崩壊しているのは不思議な感じ。

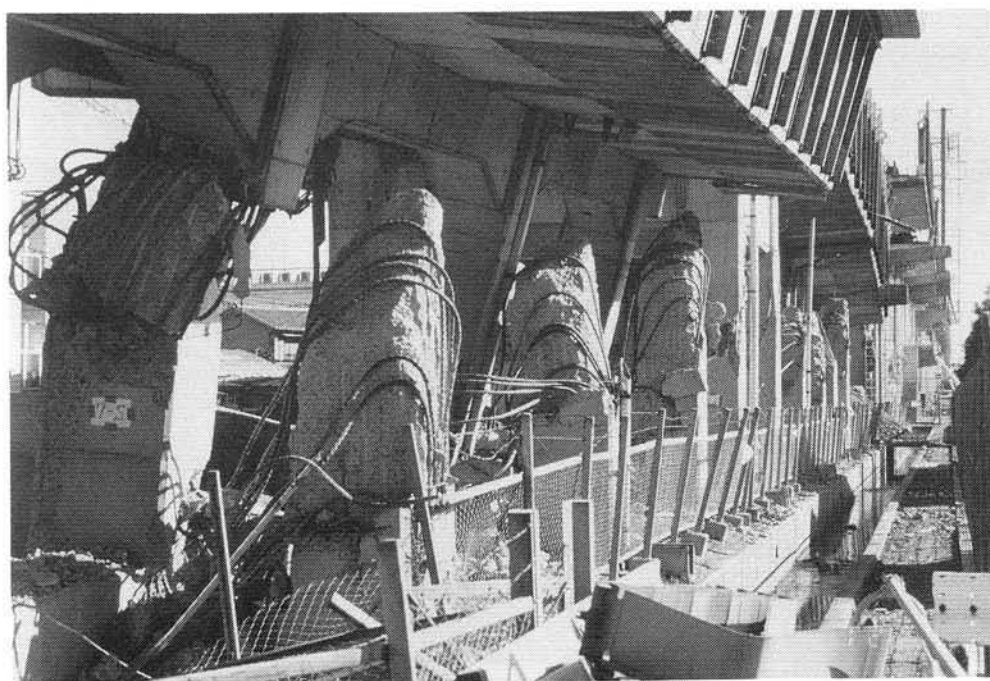
- 4 1に同じ
- ・崩壊した柱脚の拡大した状態。
太い鉄筋が飴のように曲がっている。
 - ・山陽新幹線の下りの新大阪始発は6:00。
十数分後には高速でここを通過する。
新幹線の一編成の定員は1,300人。

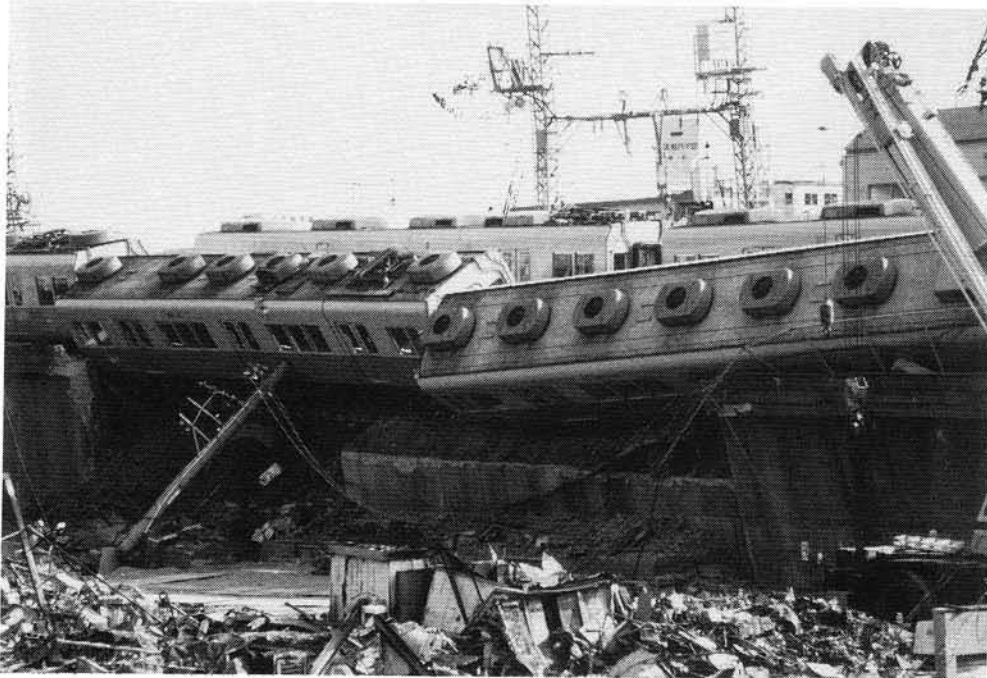
- 5 阪神電鉄
高架盛土部分崩壊
- 1995. 1. 28. (土)
 - 神戸市東灘区
 - 盛土部分の崩壊による脱線・転覆の状況。中央の車輛は倒れたPCの電柱に支えられて落下しないている。手前は焼失した住宅地。

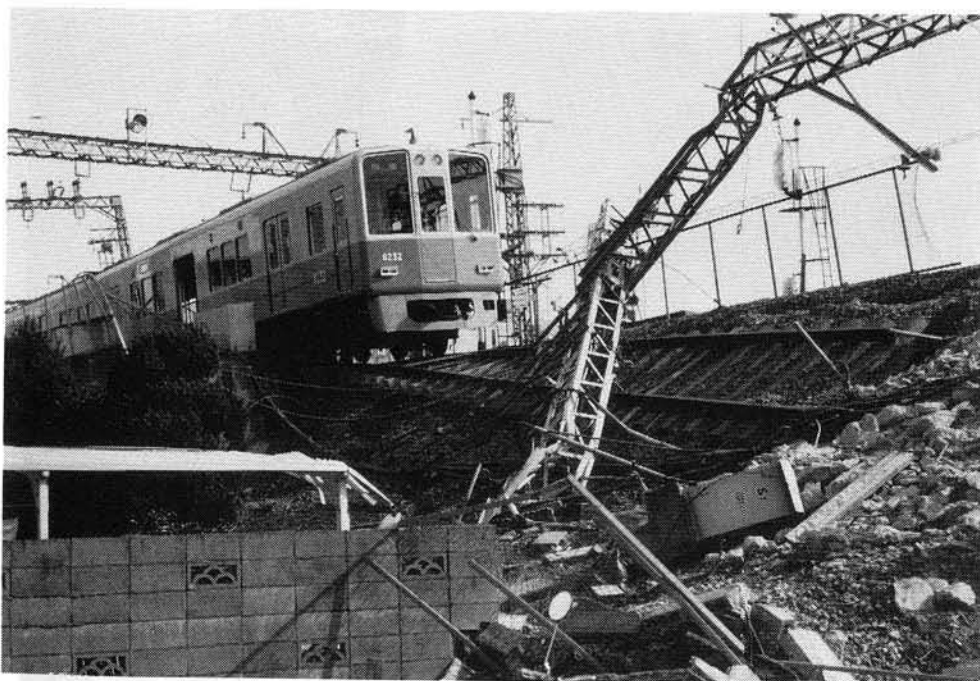
- 6 5に同じ
- 5からやや離れた場所での崩壊。架線用の鉄骨柱がちぎれて倒れている。

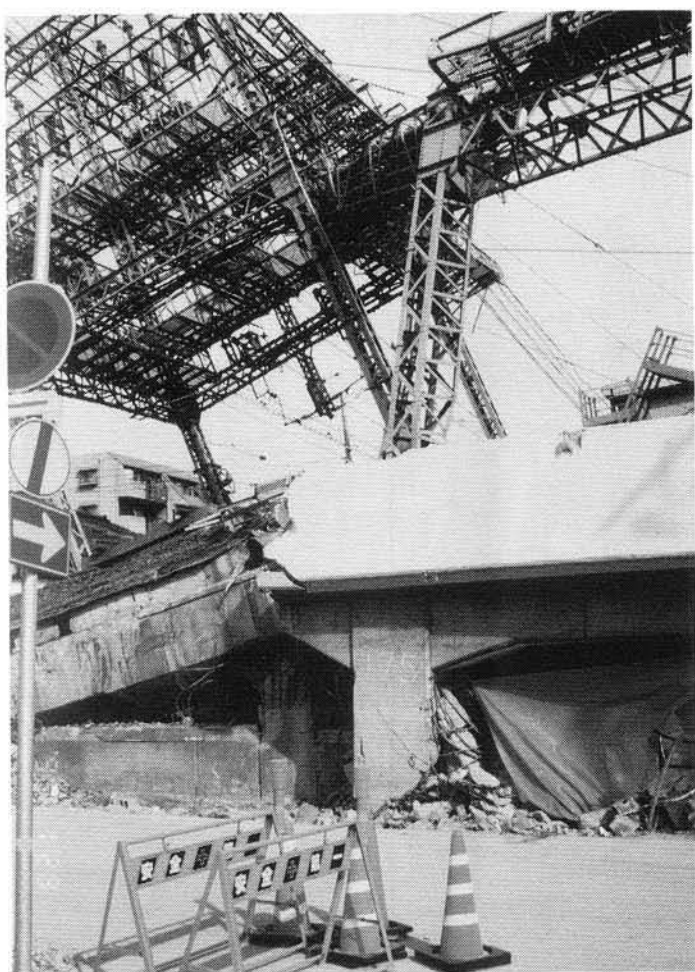
- 7 阪神電鉄
高架部分崩壊
- 1995. 1. 28. (土)
 - 神戸市東灘区
 - 石屋川～新在家間の
車輛基地部分の高架
の崩壊。
- 右側にひろがる車両
基地は一階が崩壊し
ている。
線路は左側を通って
いる。
電力供給の鉄塔が大
きく傾いている。
この周辺の民家は全
壊状態。

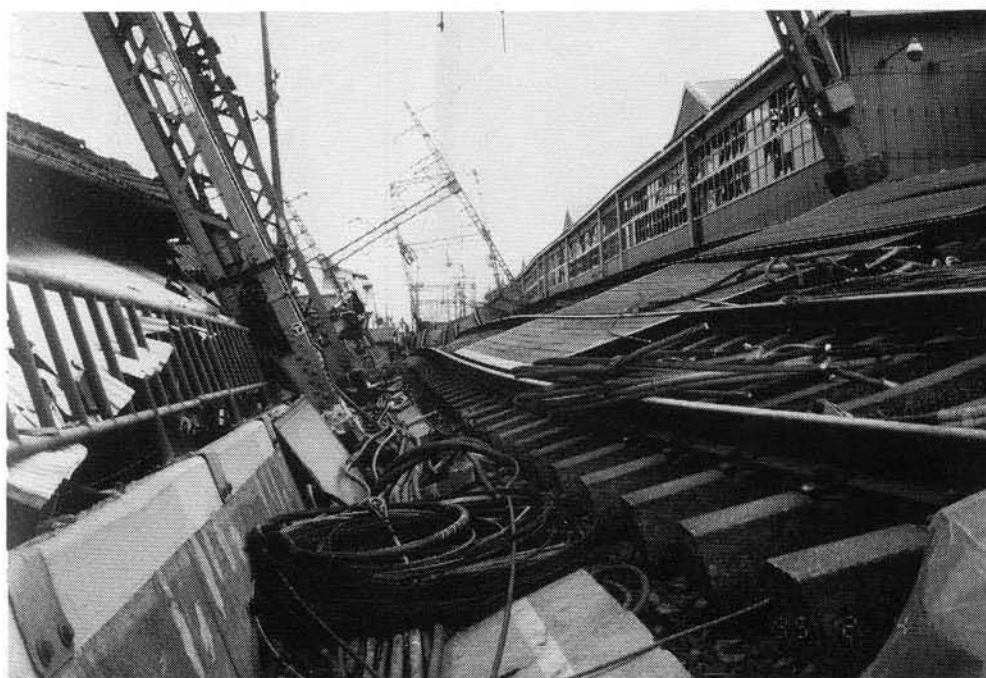
- 8 7に同じ
- 1995. 2. 4. (土)
 - 線路部分が崩壊に伴
って、傾き波打って
いる状況。
- 鉄塔が傾いている。
遠方にみえるのだけ
が垂直に立っている。

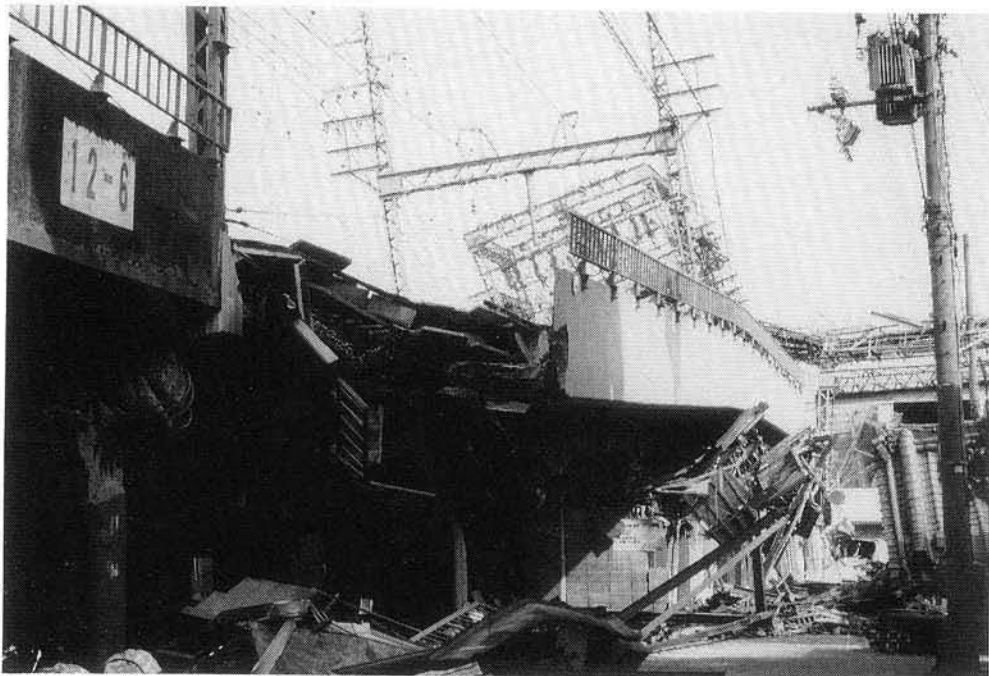
- 9 7に同じ
- 1995. 1. 28. (土)
 - コンクリートの高架部分が崩壊した上に大きく横にずれている。

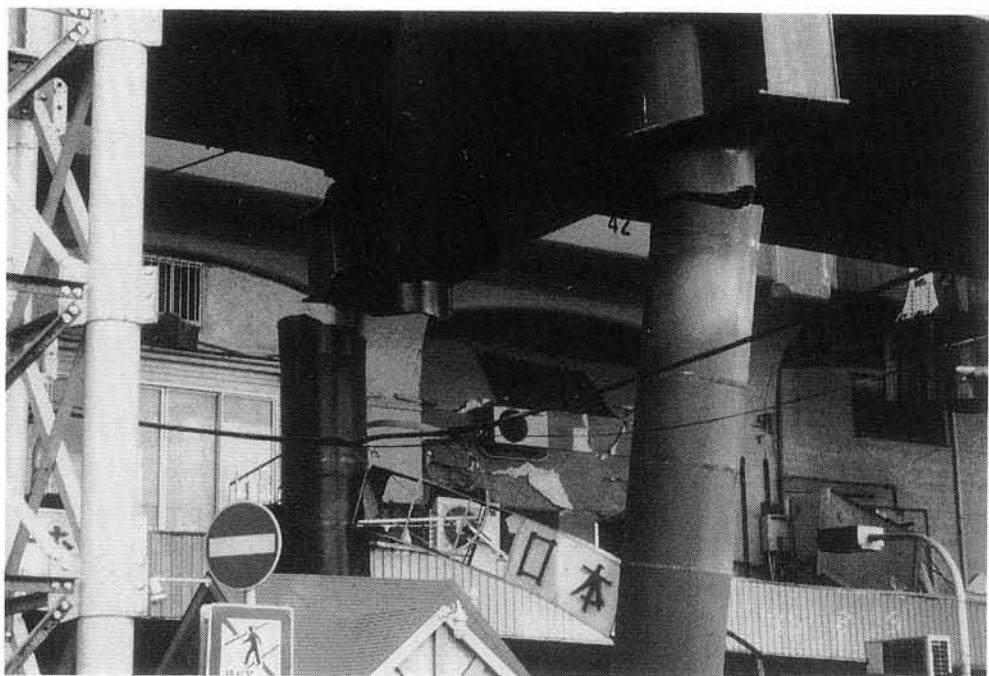
- 10 阪急電鉄
鉄骨高架部分
脆性破断
- 1995. 2. 5. (日)
 - 神戸市中央区
 - 三宮駅そばの生田神社への参道部分。
鉄骨の丸柱が脆性破断をおこしている状況。

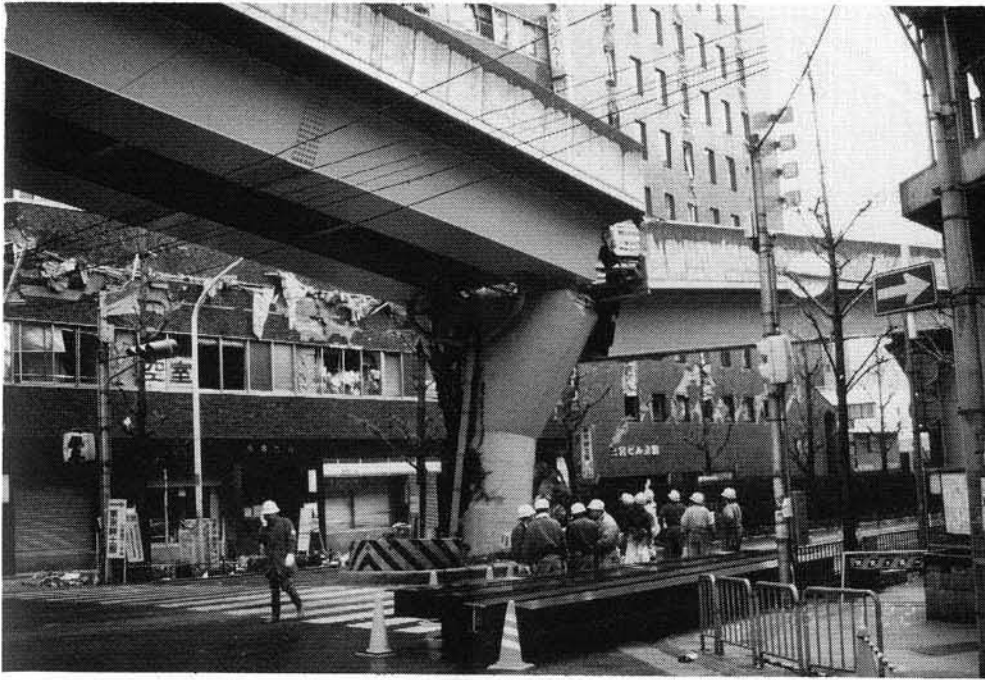
- 11 ポートライナー
高架部分崩壊
- 1995. 1. 22. (日)
 - 神戸市中央区
 - 三宮駅近くのコンクリート柱脚の崩壊。づれて、縮んでいる。奥のビルは層崩壊をしている。作業員が危険を感じていないのが印象的。

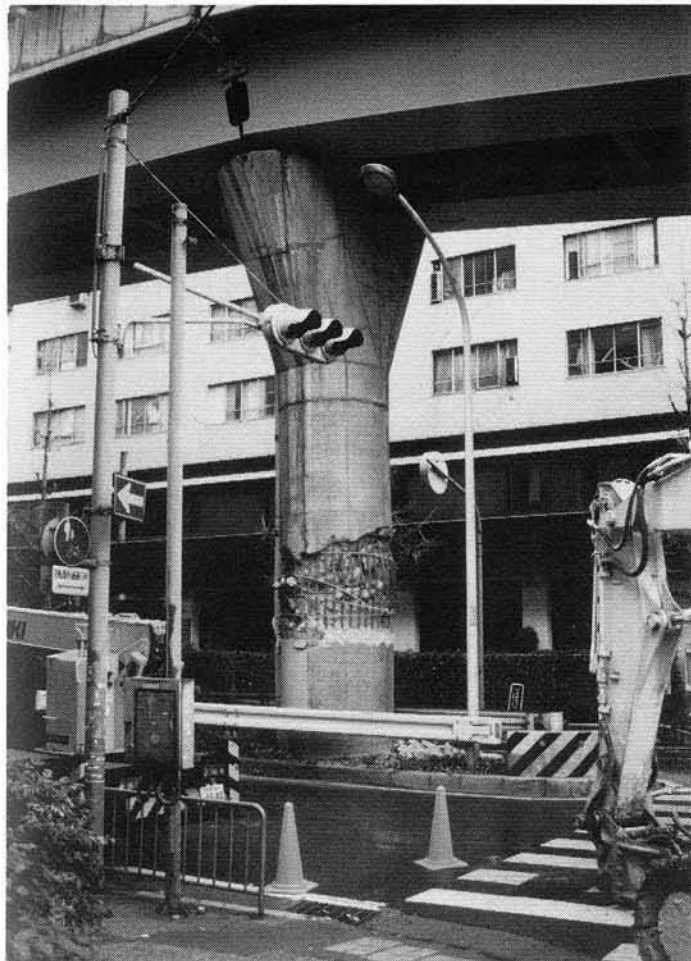
- 12 ㊦に同じ
- コンクリート柱脚の破断の状況

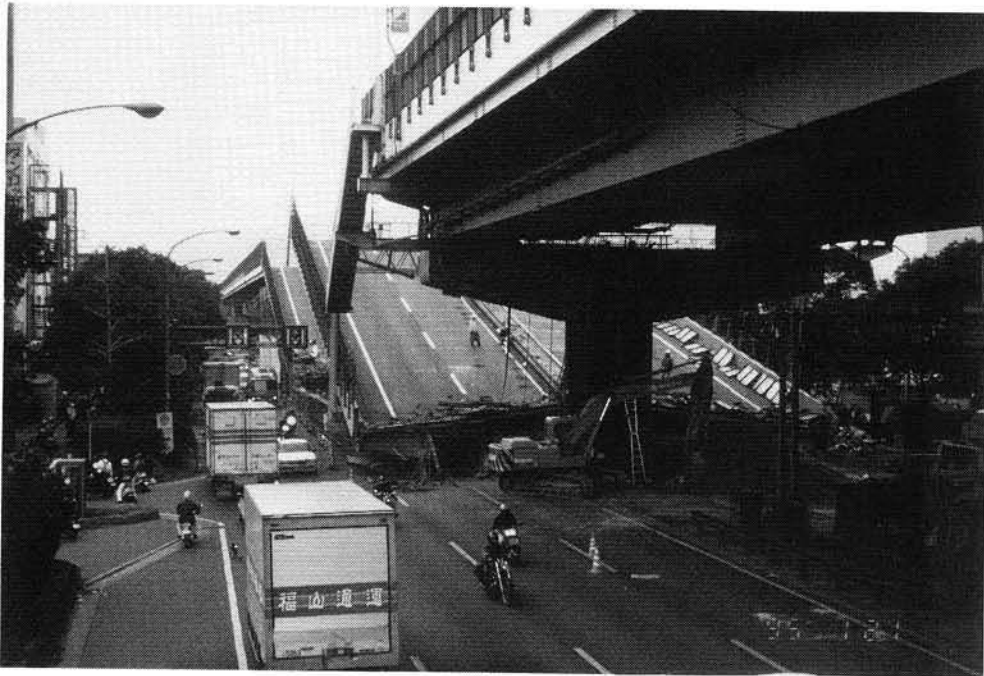
- 13 高速道路
橋桁落下
- 1995. 1. 21. (土)
 - 西宮市
 - 阪神高速道路
高架鉄骨橋桁落下。
高速道路のインター
ではない。
両脇を人と車が通行
している

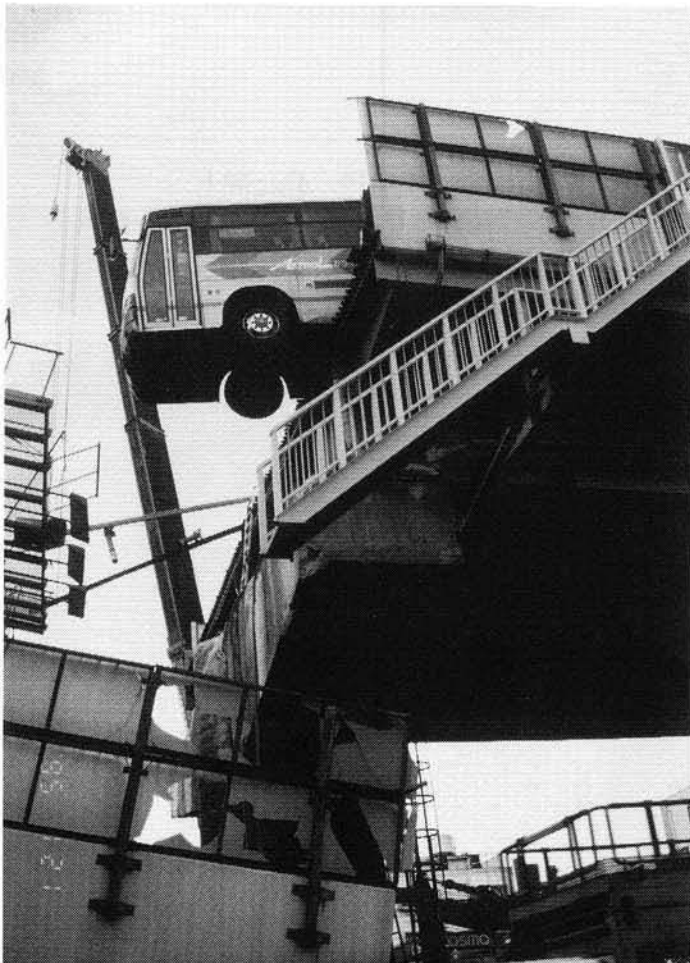
- 14 13に同じ
- 報道で有名になった
スキーバスの現場。
直前を走行中の乗用
車は、突然視界から
消えたという運転手
の談話が残っている。

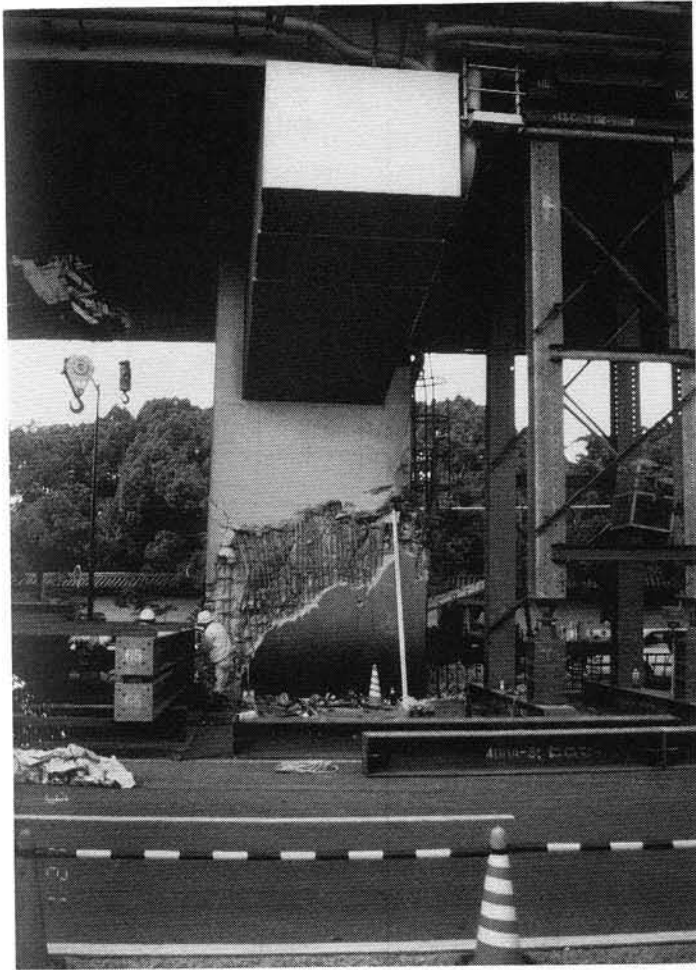
- 15 13に同じ
- ・コンクリート柱脚の破損の状況。鉄骨は崩壊を防止するための仮設の補強鉄骨。左側がこれから建て込むところ。周辺に鉄板を巻いて間にコンクリートを充填する補強工事がすぐに始められた。

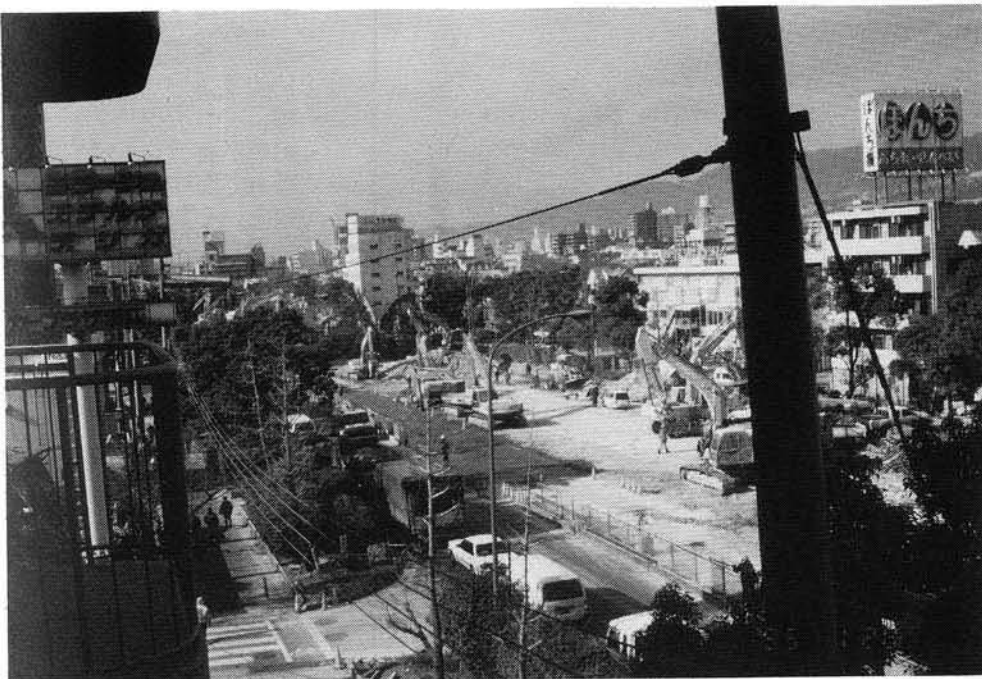
- 16 高速道路
崩壊・横転
- ・1995. 1. 28. (土)
 - ・芦屋市
 - ・報道で有名な数百メートルにわたる横転現場。直ちに撤去に取り掛かり、10日後位には完了した。既にホウキがけをしている。

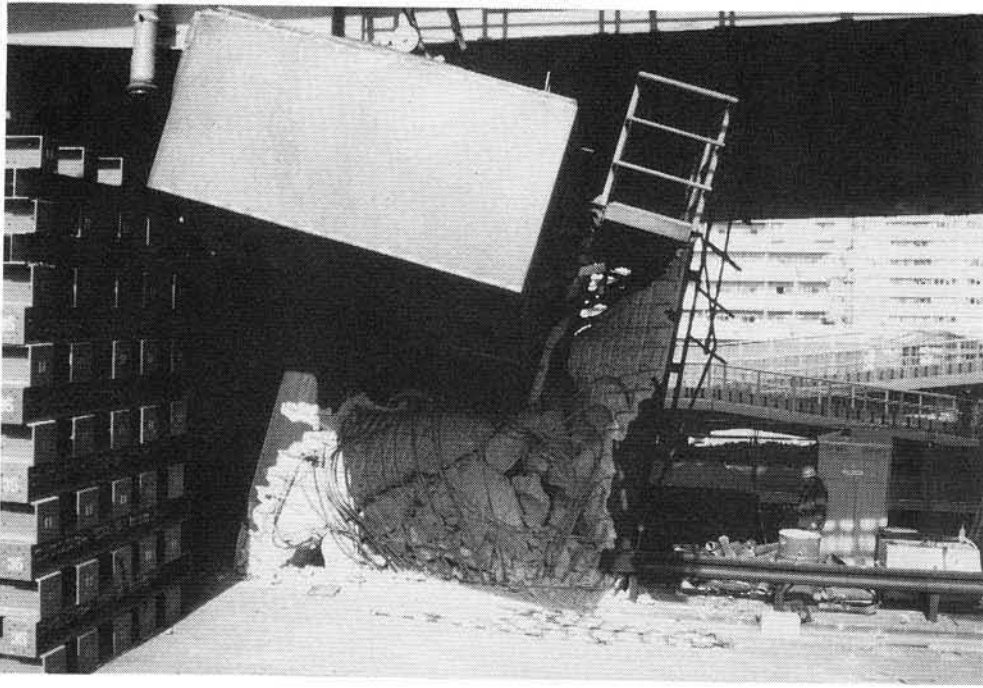
- 17 16に同じ
 ・横転部分の近くで、
 コンクリート柱脚が
 崩壊している状況。

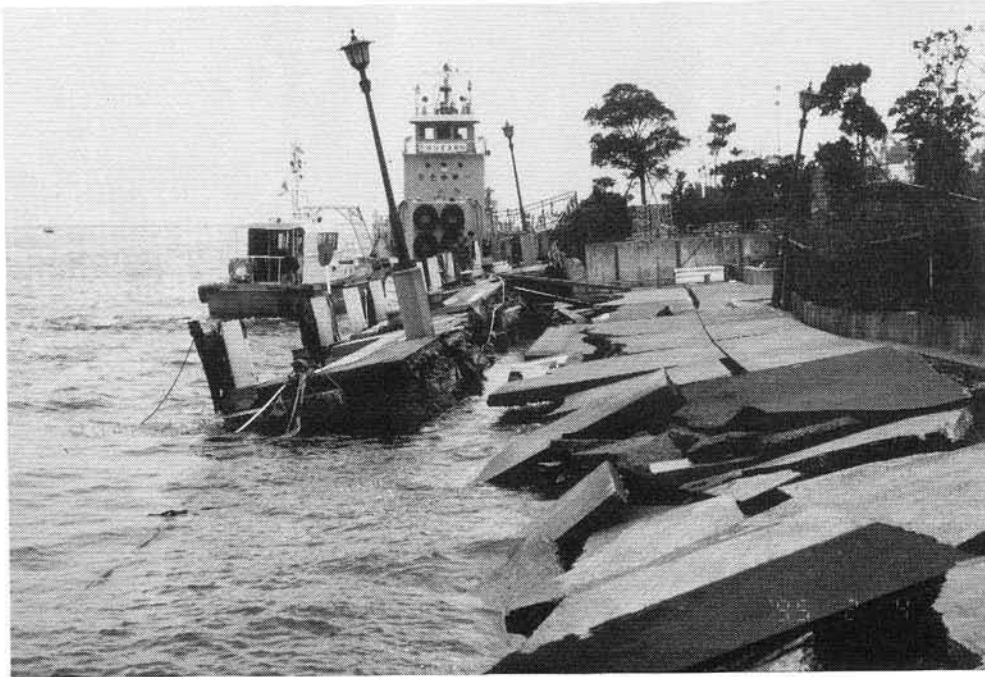
- 18 メリケン波止場
 岸壁崩壊・移動と地
 盤の沈下
 ・1995.2.4.(土)
 ・神戸市中央区
 ・岸壁が海側に移動し
 壊れて海中に没して
 いる。それにつれて
 地盤も沈下してしま
 う。
 荒廃した岸壁から、
 船を出している。

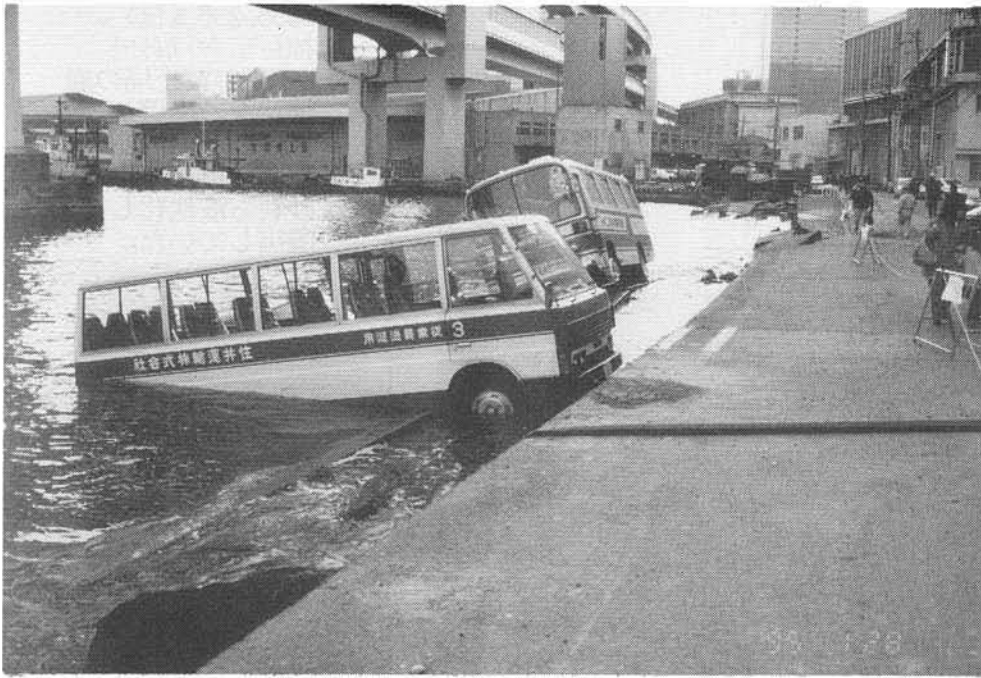
19 岸壁崩壊

- 1995. 1. 28. (土)
- 神戸市中央区
- メリケンパークからハーバーランドへ向う入江状の部分の岸壁の崩壊・沈下。自動車は陸上に駐車していた。車の左側が元の岸壁の位置。

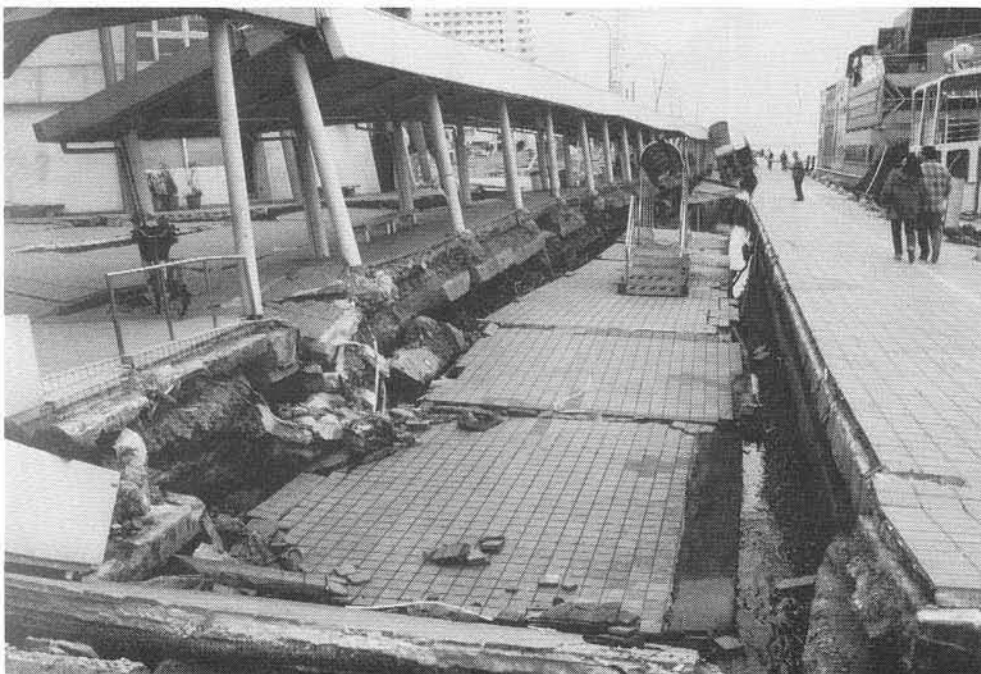
20 波止場崩壊

- 1995. 2. 4. (土)
- 神戸市中央区
- メリケンパークの中央堤の崩壊の状況。この岸壁は3度に渡って拡張されているようで、新しい方の部分が壊れている。ポートタワーは外観上は無傷。

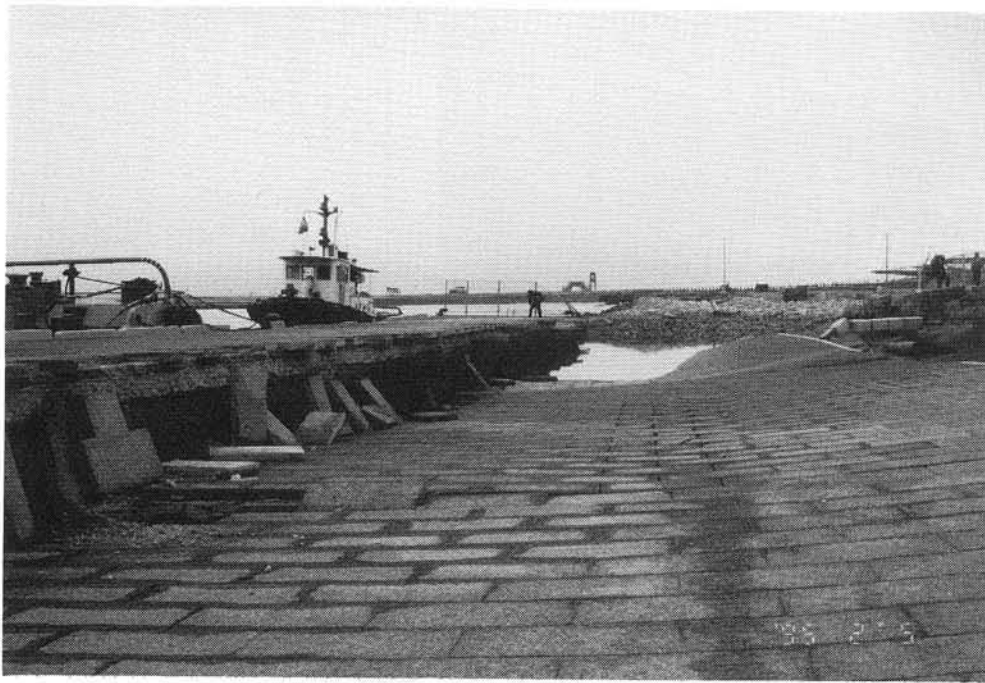
21 波止場崩壊

- 1995. 2. 5. (日)
- 神戸市ポートアイランド
- K-CATの波止場の崩壊状況。岸壁が海側に移動し、内側の地盤が沈下している。砂利も液状化して、噴出していた。

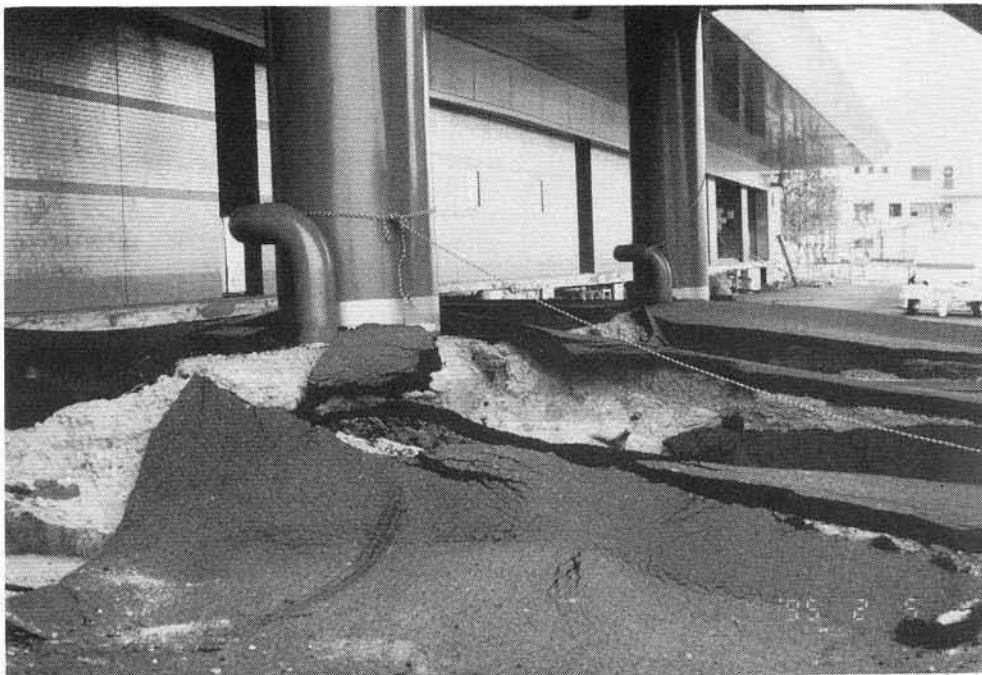
22 21に同じ

- ターミナルビルの周辺の地盤の荒れている状況。杭頭が露出していて、設備配管の外部とのつながりは全て破断している。

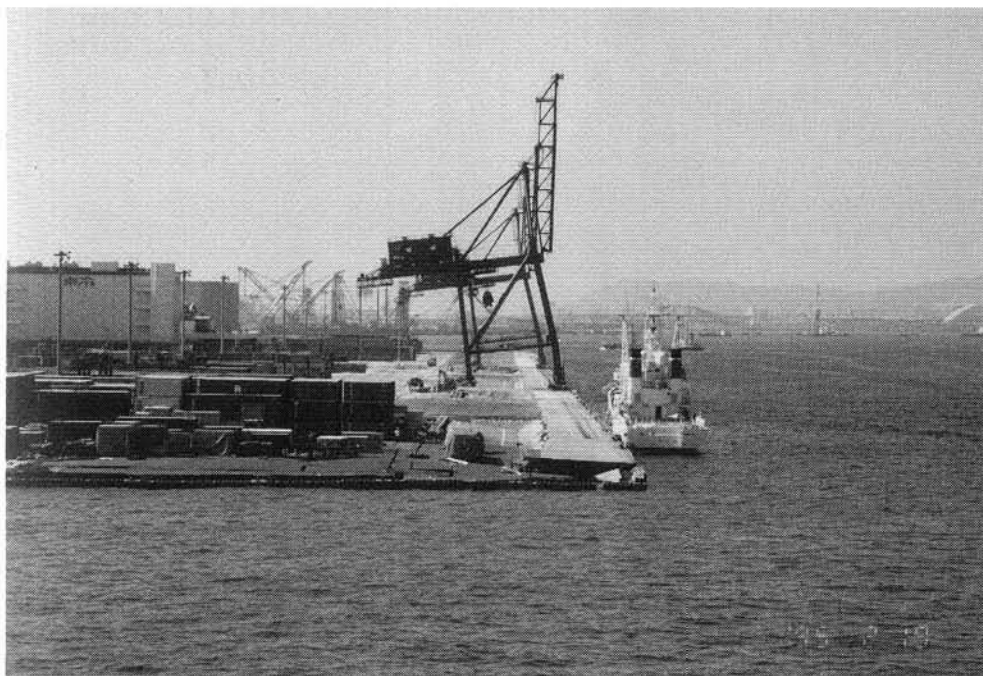
- 23 コンテナミナル沈下・倒壊
- 1995. 2. 19. (日)
 - 神戸市六甲アイランド
 - コンテナミナルの岸壁の沈下と揚陸クレーンの倒壊。

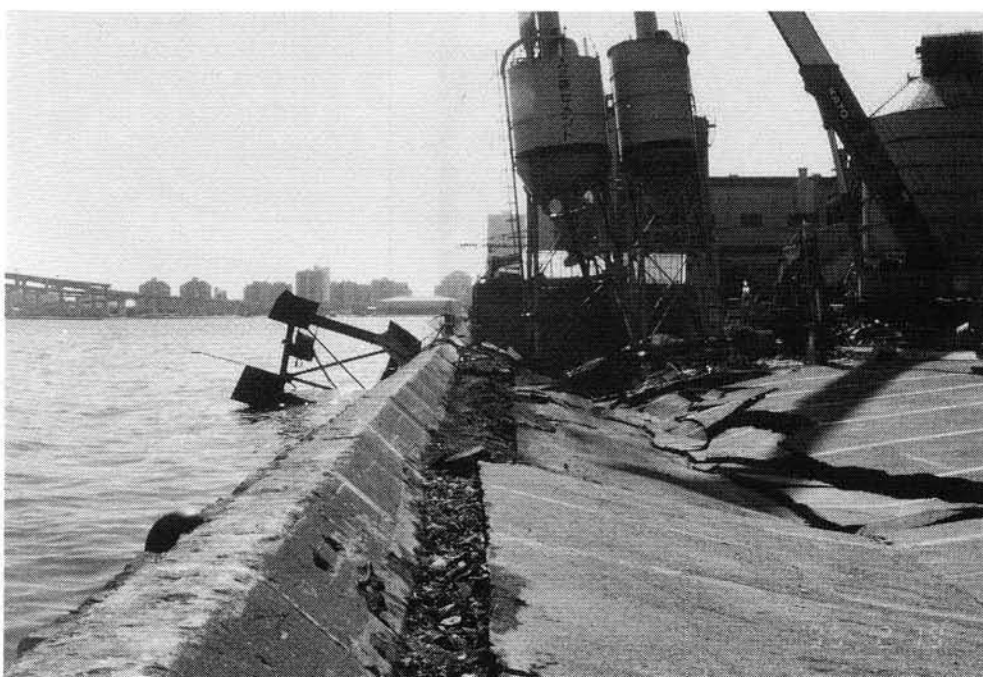
- 24 岸壁崩壊
- 1995. 2. 19. (日)
 - 神戸市東灘区
 - 古い産業用岸壁の破損状況。
セメントサイロが傾いているし、海中に倒壊しているものもある。
内側の地盤面も波うっている。

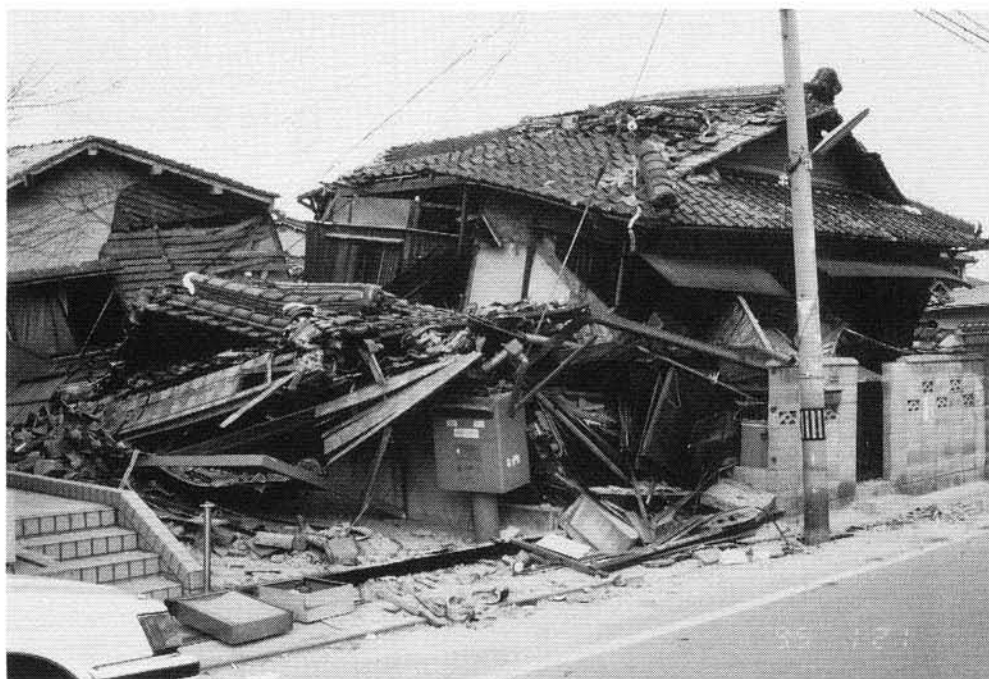
- 25 木造住宅倒壊
- 1995. 1. 21. (土)
 - 在来工法の住宅の倒壊の状況。

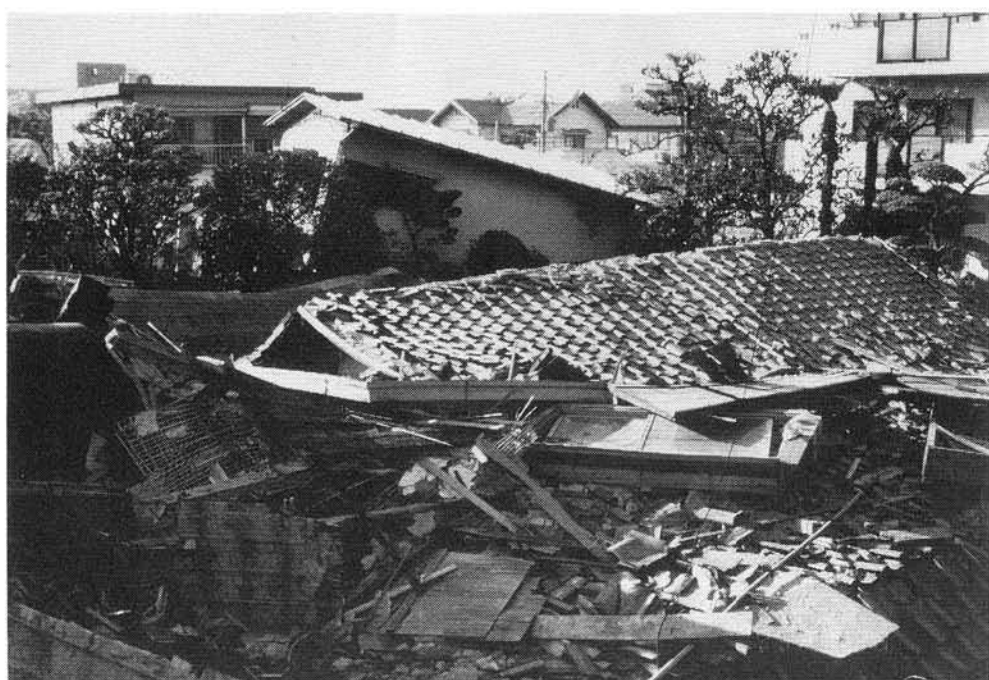
- 26 木造住宅倒壊
- 1995. 2. 4. (土)
 - 手前は在来工法。
奥に見えるのは金属板葺きの軽い工法のもの。

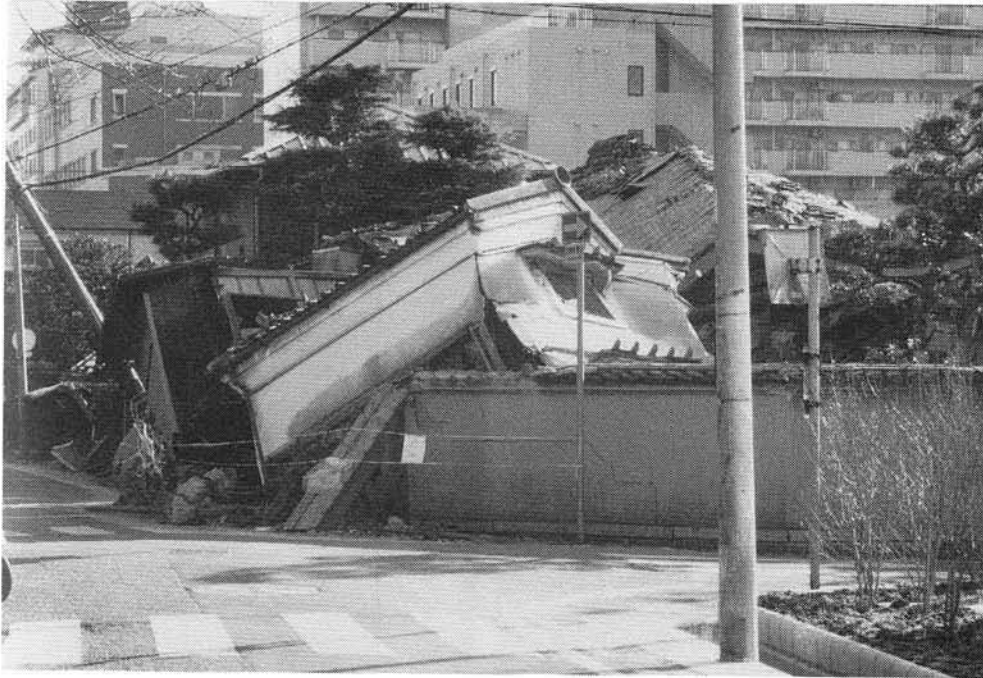
- 27 木造住宅倒壊
- 1995. 2. 19. (日)
 - 土蔵をもった立派な邸宅の倒壊の状況。

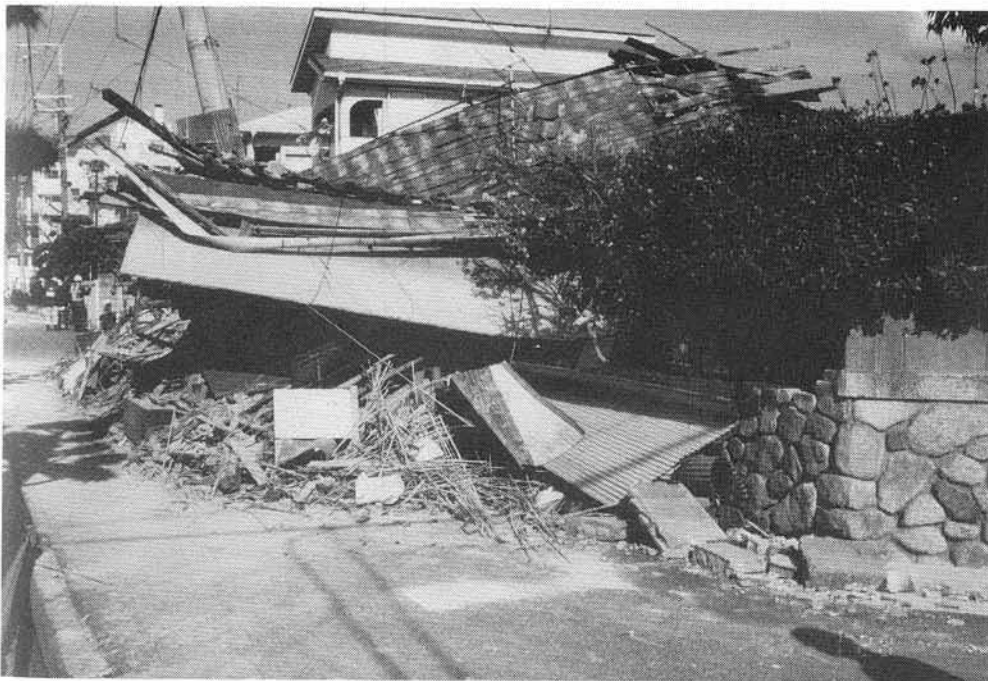
- 28 木造住宅倒壊
- 1995. 1. 28. (土)
 - 道路に倒れている。在来工法。瓦は既に全部落ちてしまっている。

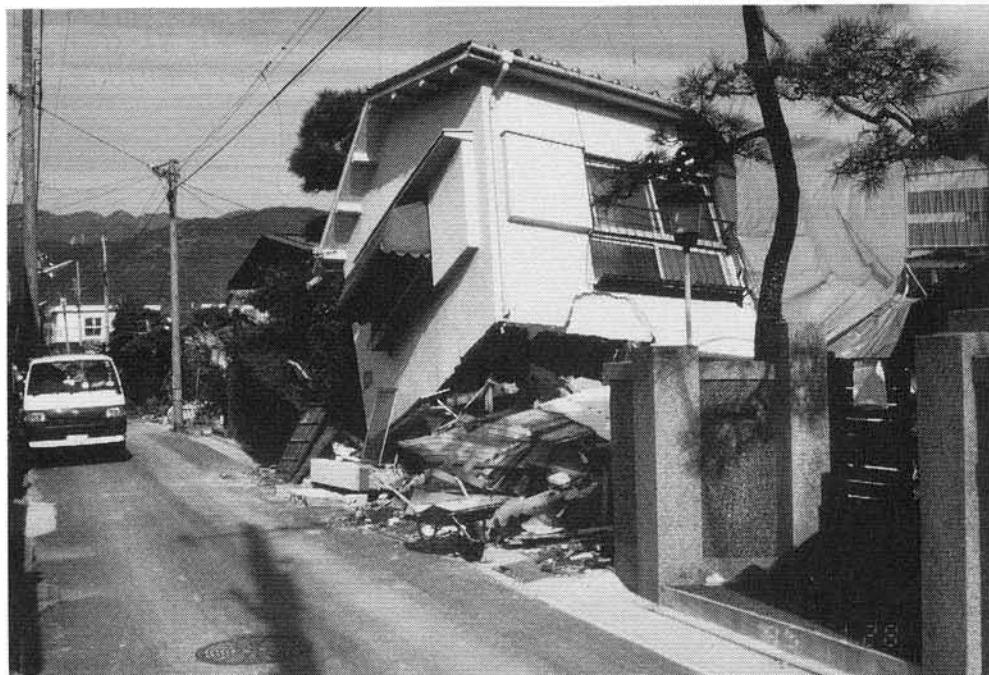
29 木造住宅倒壊

- 1995. 1. 28. (土)
- 1階が壊れて2階が残っている。

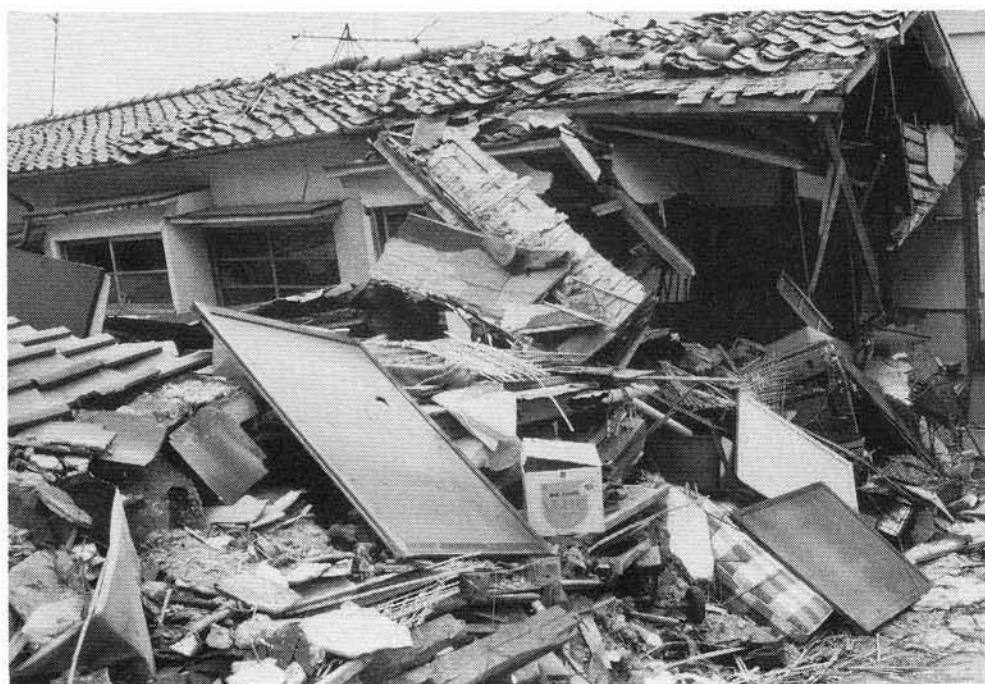
30 木造アパート倒壊

- 1995. 2. 4. (土)
 - 西宮市
 - 1階がつぶれてしまっている。
- 人命に相当な被害が出たにちがいない。

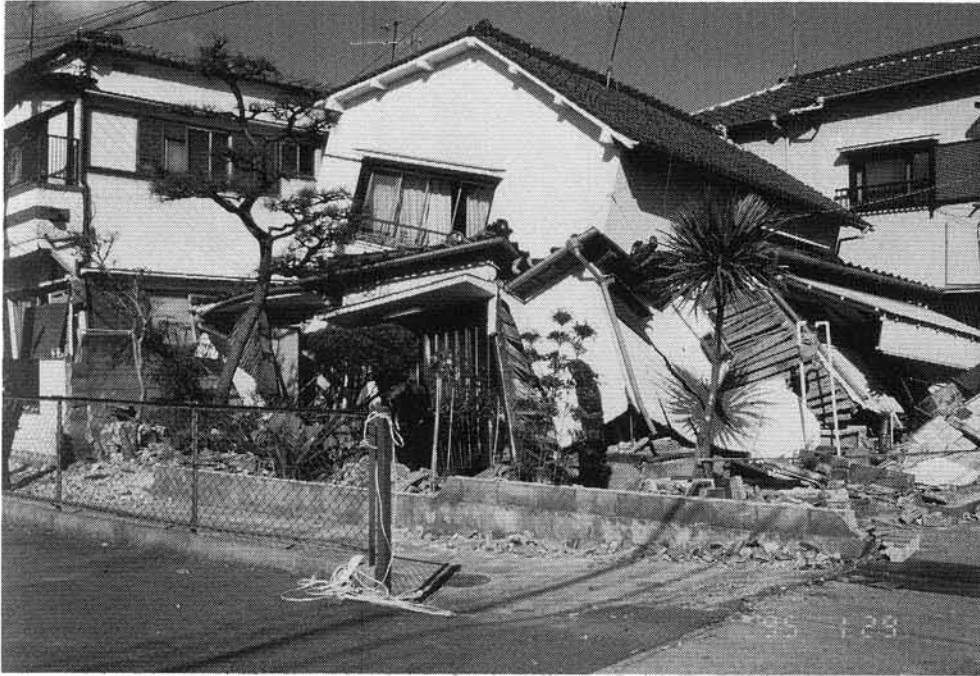
31 木造住宅倒壊
高架部分崩壊
・1995. 1. 29. (日)
・これも1階が潰れている。

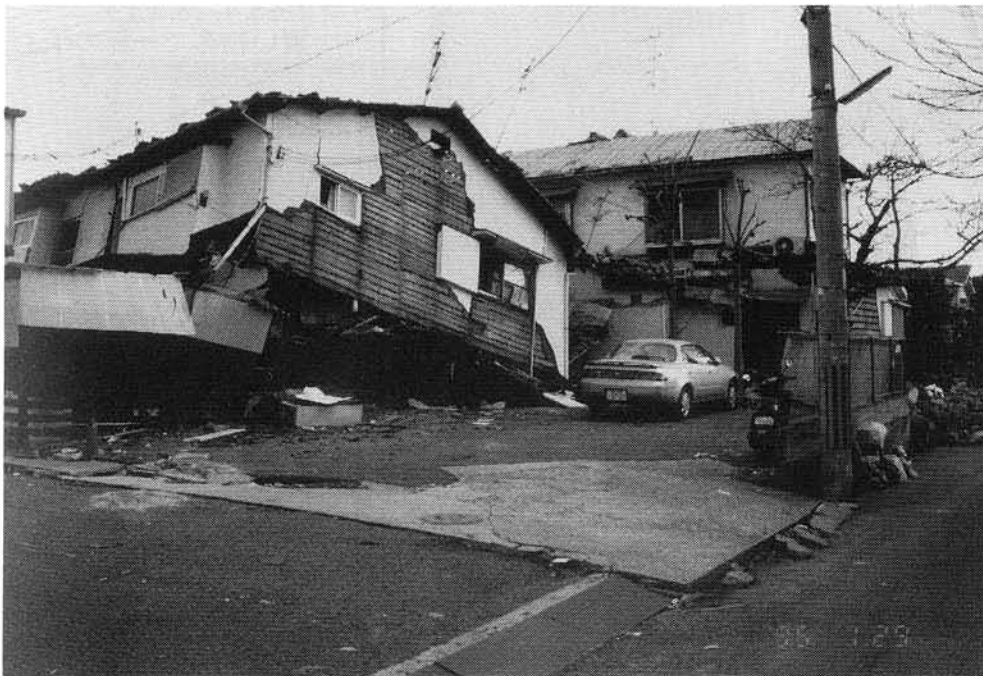
32 木造住宅倒壊
・1995. 1. 29. (日)
・1階が潰れている。
延焼防止のためのラス
モルタル仕上は落ちてしま
まい、この状態で火災にな
ったら何のためのラスモル
タルだかわからない。

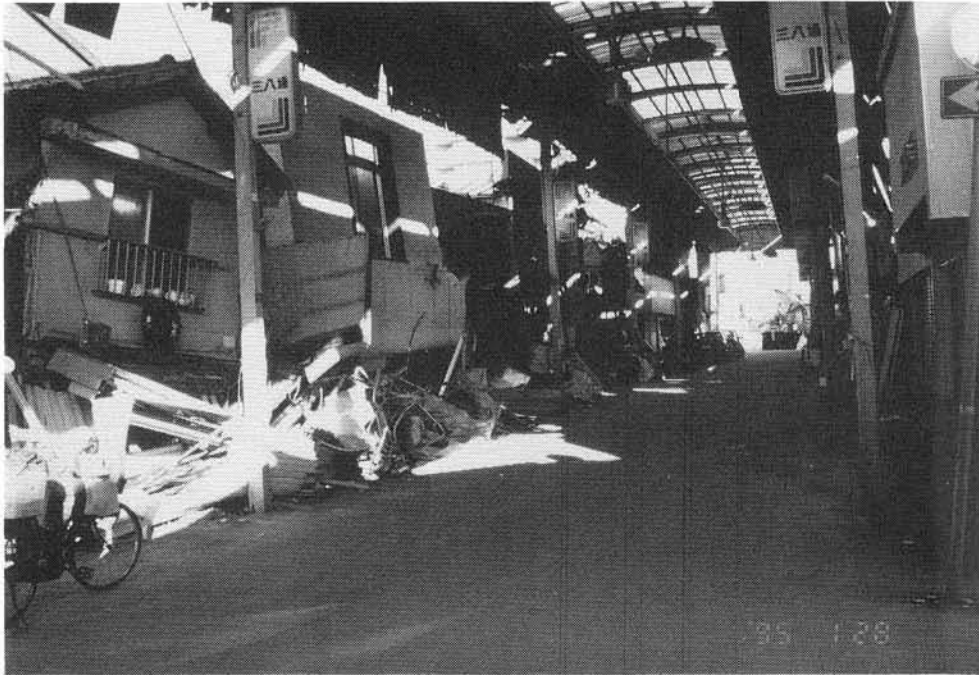
- 33 店舗付住宅の倒壊
- 1995. 1. 28. (土)
 - 路線商店街として地域に親しまれている街並は1階がつぶれているのが多い。この状態で火災になったら手の打ちようがない。
