総括報告(兵庫県南部地震) 阪神・淡路大震災の全体状況

村尾 成文

■ 1995年1月17日午前5時46分に阪神・淡路地区で発生した活断層による直下型地震は、死者5,400余名、被災建物15万余棟、被災者30万余名という都市型大災害を惹き起こした。被害は淡路島から兵庫県南部をへて大阪に至る極めて広範囲にわたっている。このうち最も被害が大きかった兵庫県南部に関しては、多くの調査報告が示しているように、海岸線と活断層に沿って、巾1～2km、長さ20～30kmに及ぶ細長い帯状地域に集中している。

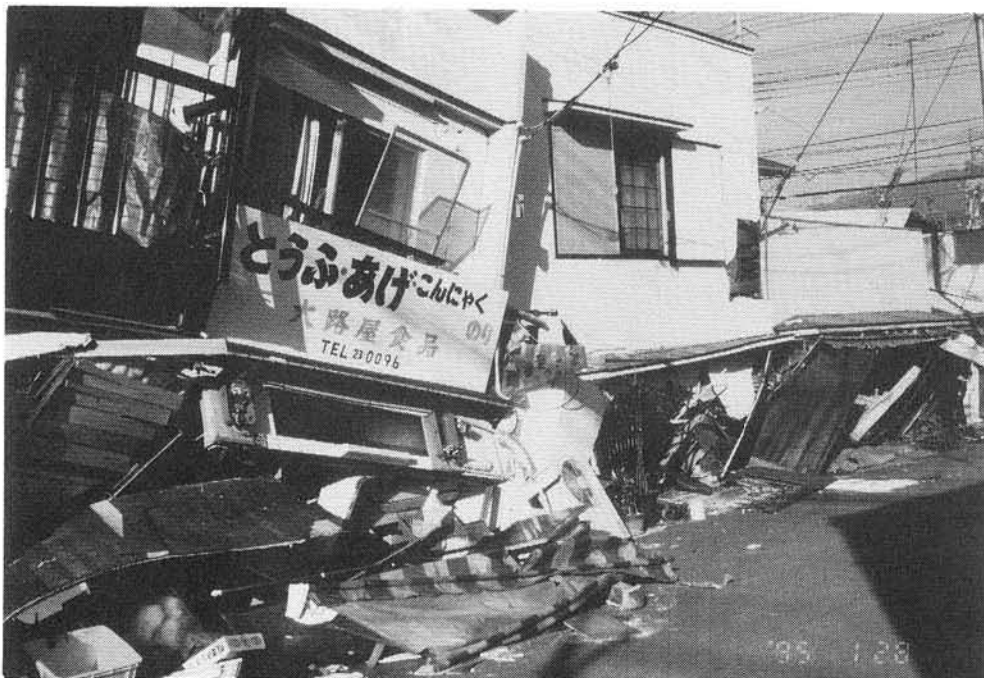
- 34 店舗付住宅の倒壊
- 1995. 1. 28. (土)
 - 買い物客で一杯の午後の地震でなくて、よかった。

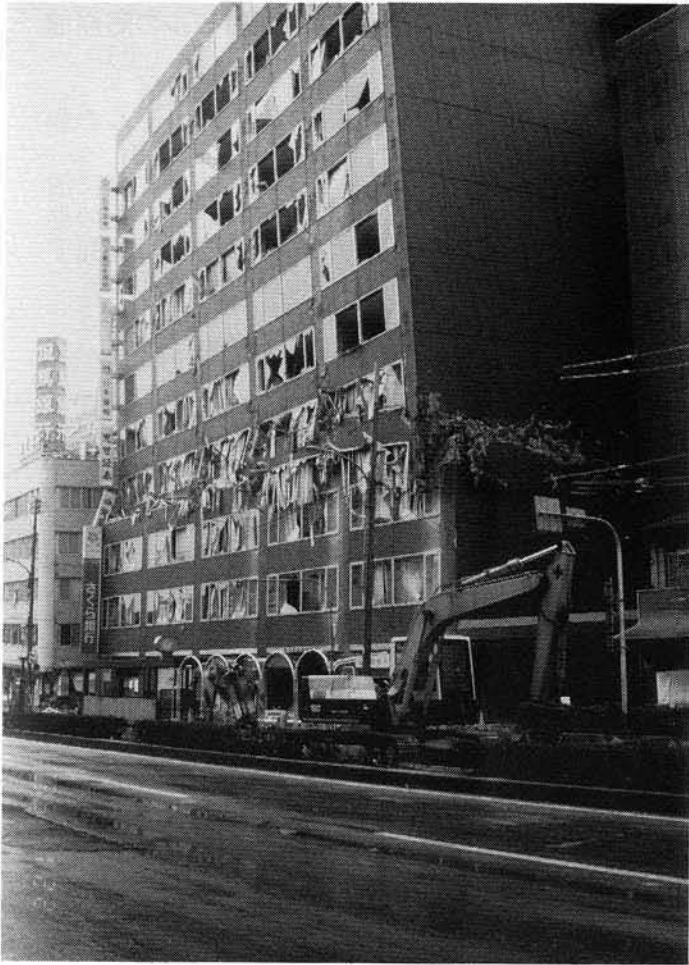
- 35 中・高層ビルの層崩壊
- 1995. 1. 22. (土)
 - 神戸市中央区
 - 三宮駅北側のビルの中間階の崩壊。
- この写真以上に道路側に倒れかかっている。全面的に倒壊しなかったのが不思議なくらい。

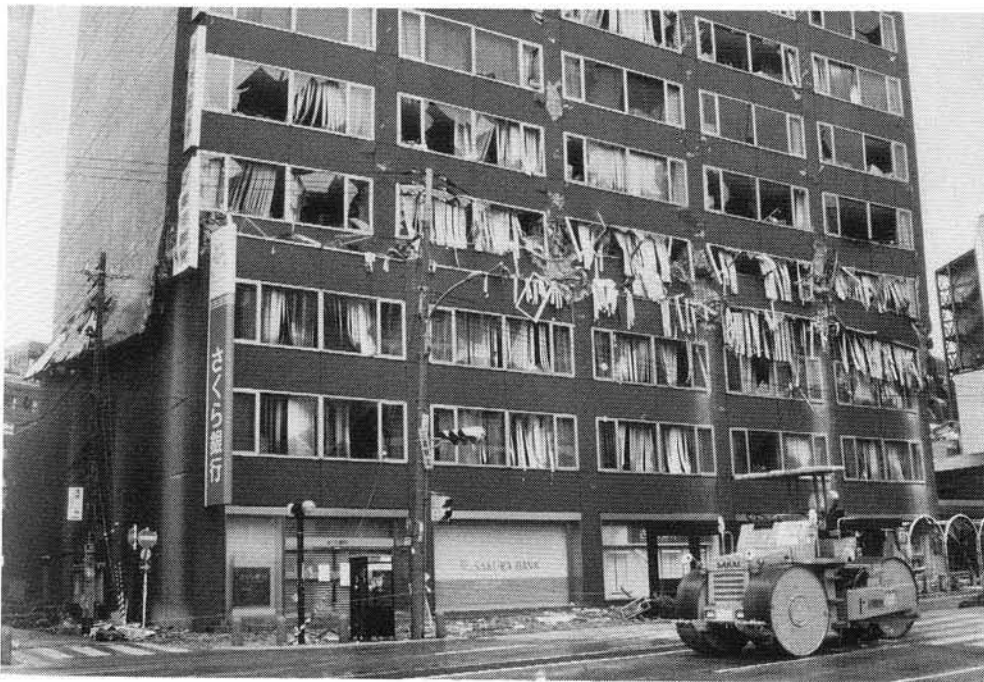
- 36 35に同じ
- 完全に一層分が潰れていて、その状況が妻側の壁をみるとよくわかる。

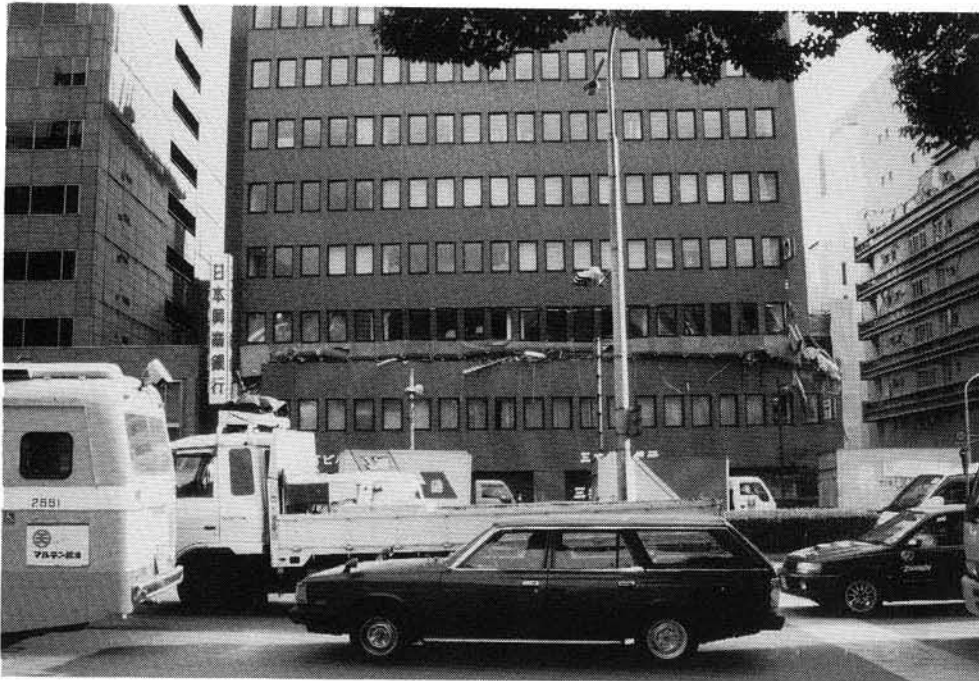
- 37 中高層ビルの層崩壊
 ・1995. 1. 28. (土)
 ・神戸市中央区
 ・三宮駅前のビルの崩壊・破損状況。
 3階部分が完全に潰れているが、その他の階の外壁は一見すると無傷である。

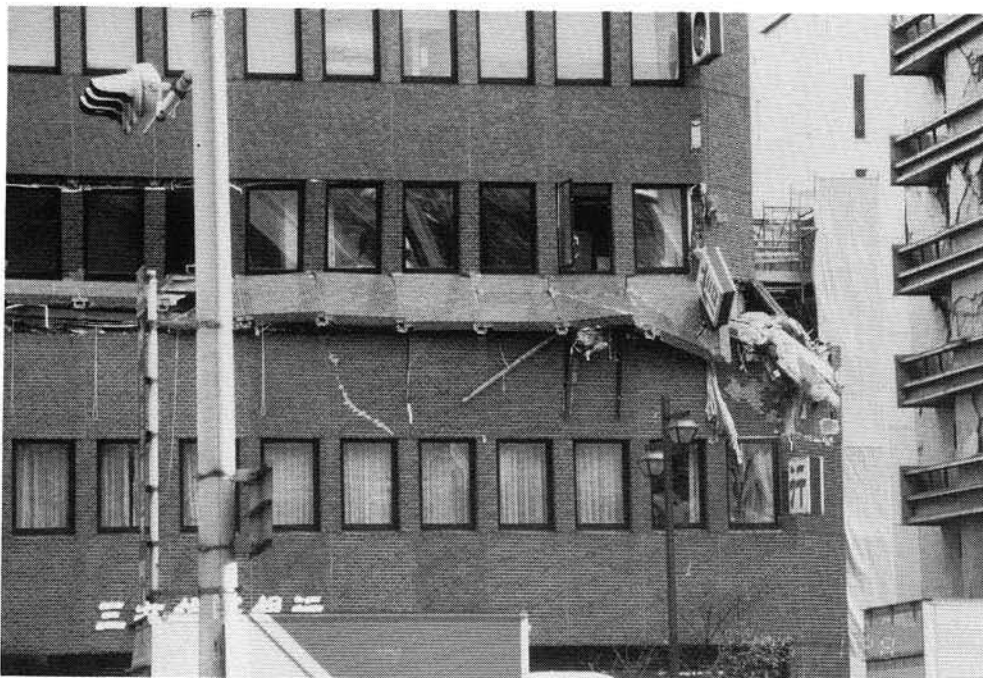
- 38 37に同じ
 ・拡大した状況
 層崩壊した時に横方向にづれているのがわかる。
 三宮南口広場を囲んでいるビル群で無傷に見えるのはひとつだけ。

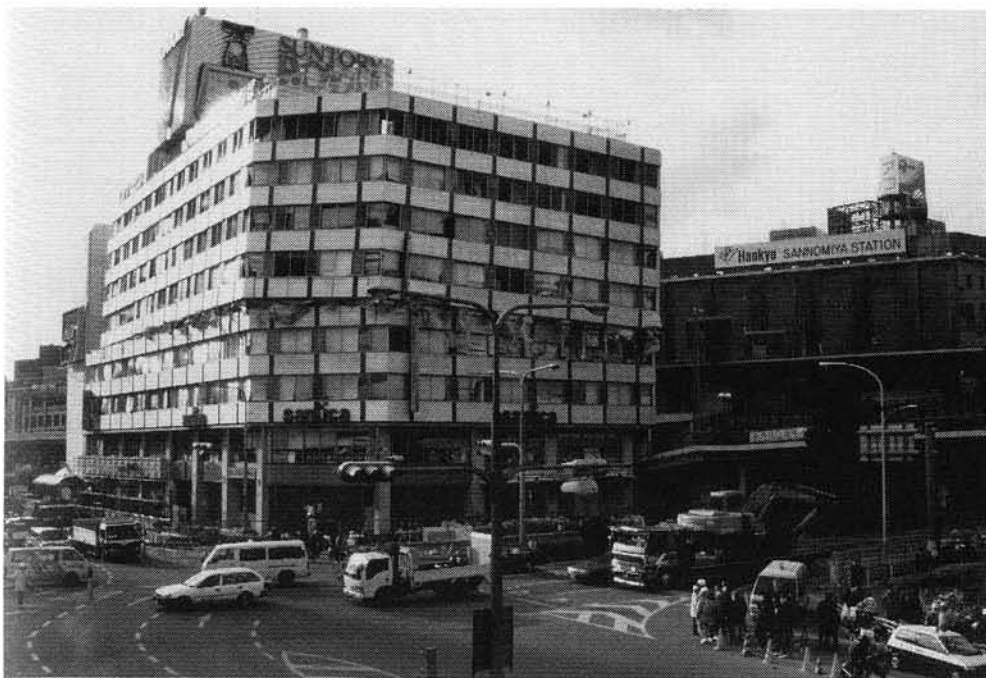
- 39 37に同じ
- このビルでは5階部分が層崩壊をおこしている。
- 右奥に見えている阪急三宮駅も損傷が激しい。

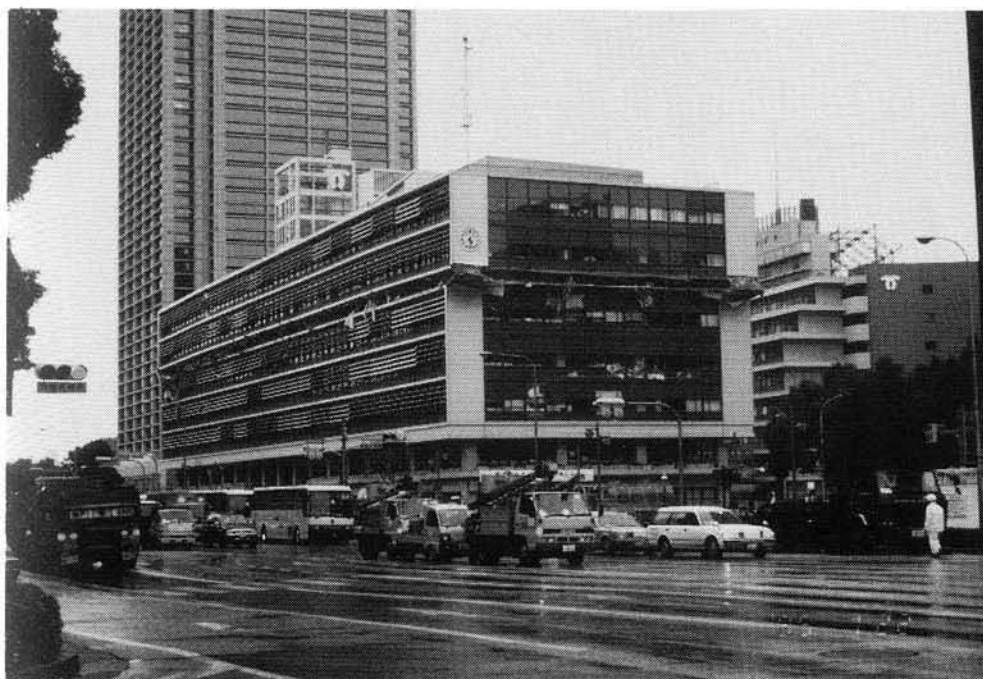
- 40 神戸市庁舎
- 1995. 1. 22. (日)
 - 神戸市中央区
- 6階部分が層崩壊をおこしている。超高層の本館は外観上は無傷で震災対策の本部として機能していた。

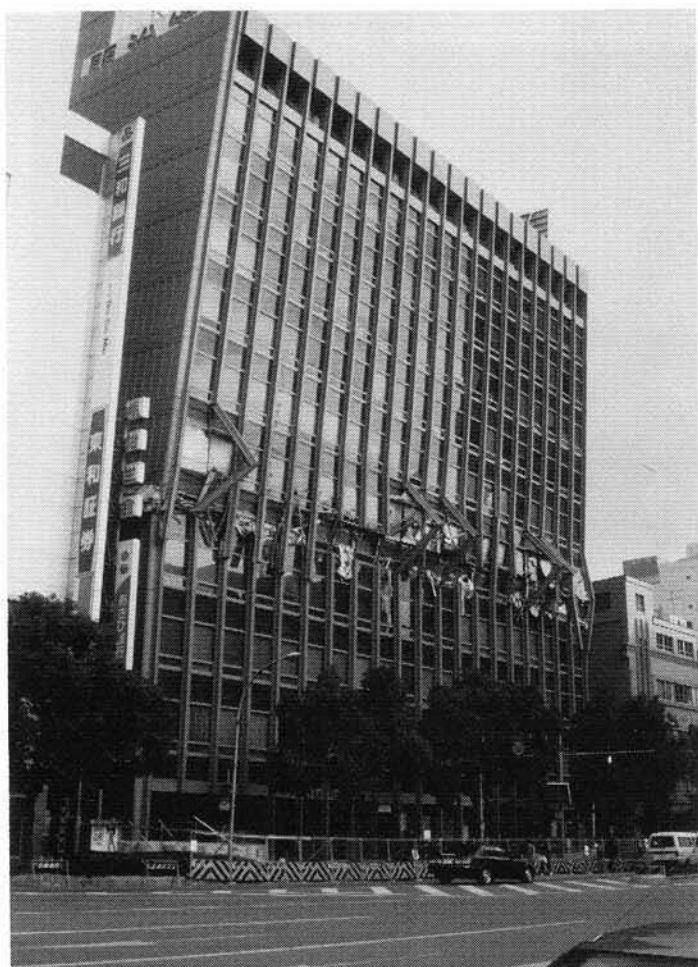
- 41 中高ビルの層崩壊
- 1995. 2. 4. (土)
 - 神戸市中央区
 - これも典型的な層崩壊のビル。奥の方にコアがあるせいで、前面に倒れかかっている。

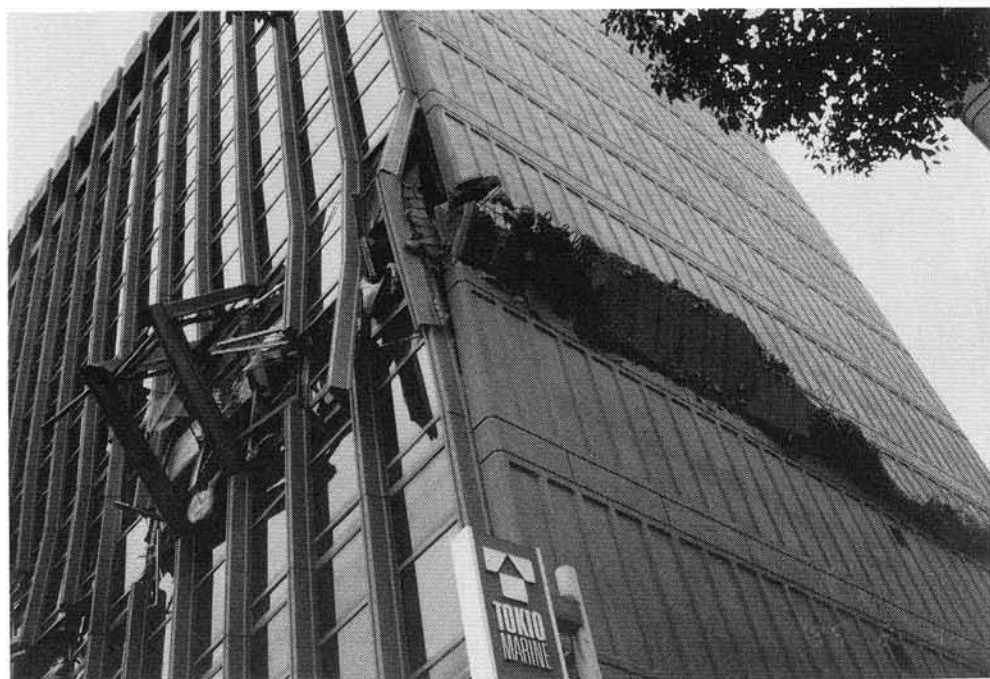
- 42 41に同じ
- メタルカーテンウォールの妻壁の破壊の状況。

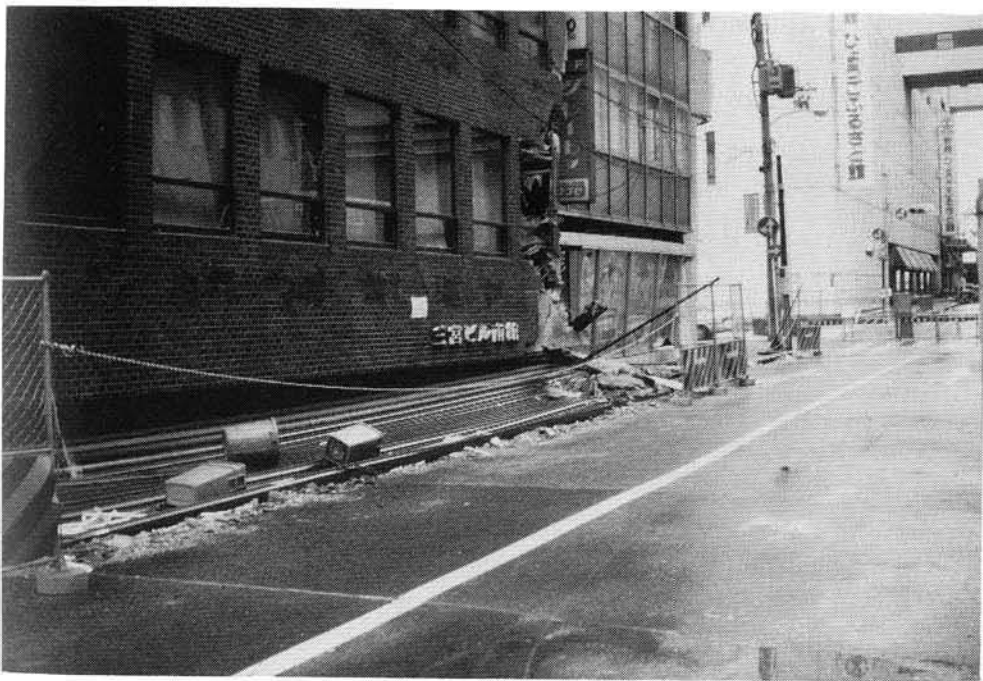
44 中・高層ビルの1階の崩壊
 ・1995. 2. 4. (土)
 ・神戸市中央区
 ・1階部分が全く崩壊してしまっている。
 ビルの名前は1階エントランスの上にあったもの。
 手前に鉄筋のように見えるのはシャッターのスラット。

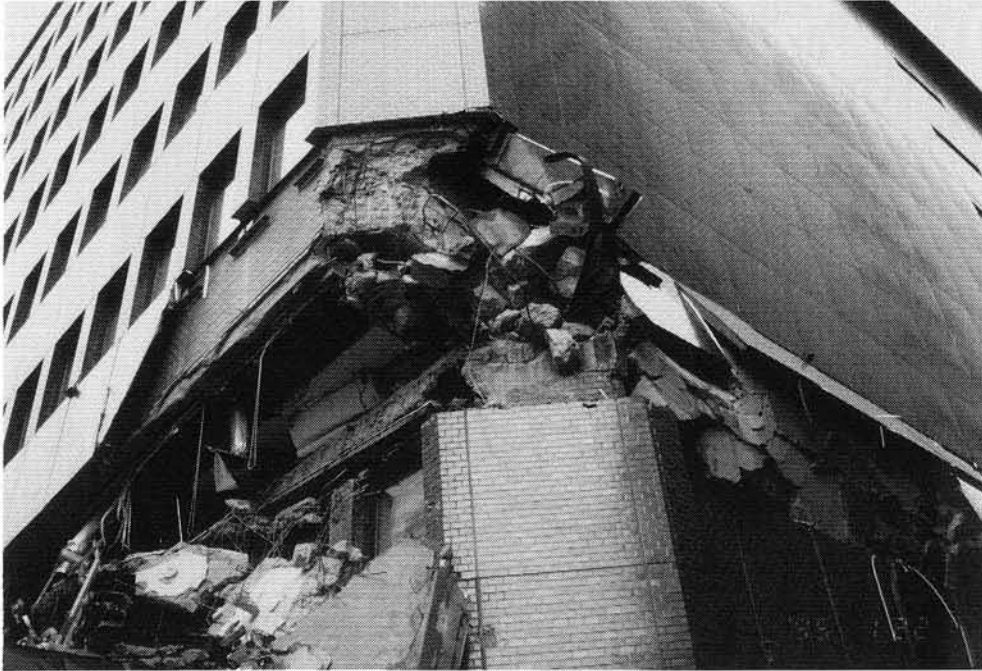
- 45 中高層ビルの層崩壊
• 1995. 1. 22. (日)
• 神戸市中央区
• 層崩壊したビルのコーナーの状況。

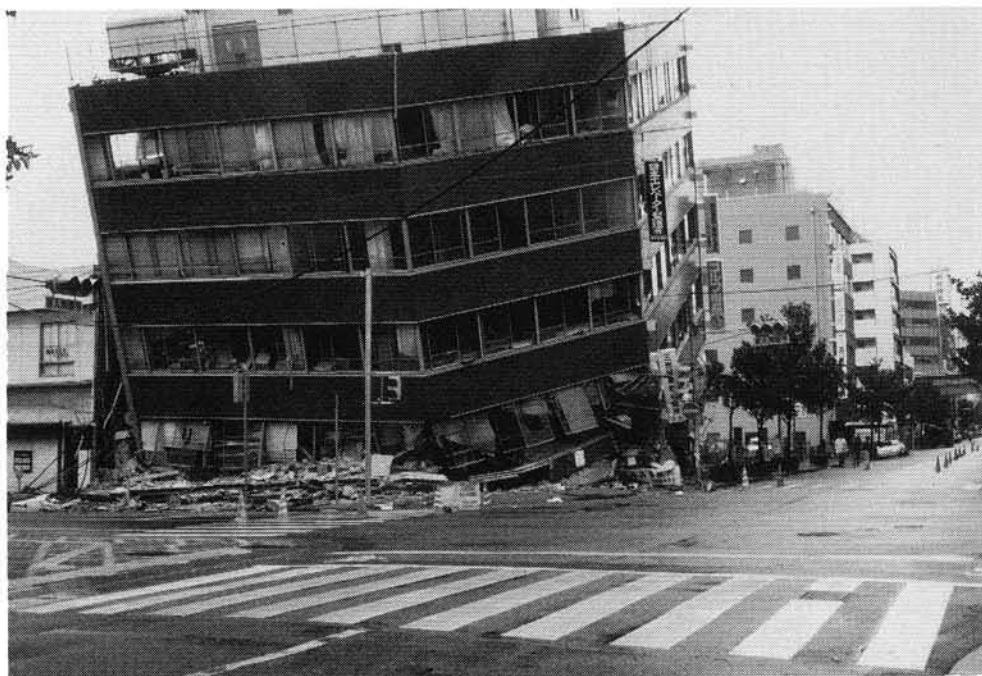
- 46 中高層ビルの倒壊
• 1995. 1. 22. (日)
• 神戸市中央区
• あまりにも見事に倒壊したビル。2層分手前が潰れている。

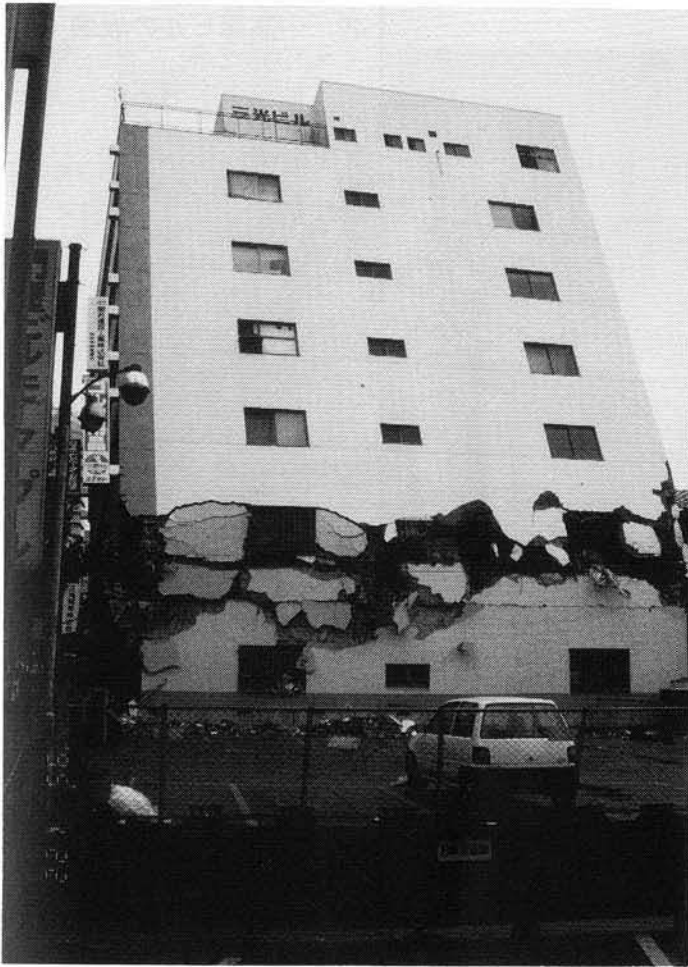
- 47 46に同じ
- ・反対側にまわるとビル全体が折れて口をあけている。

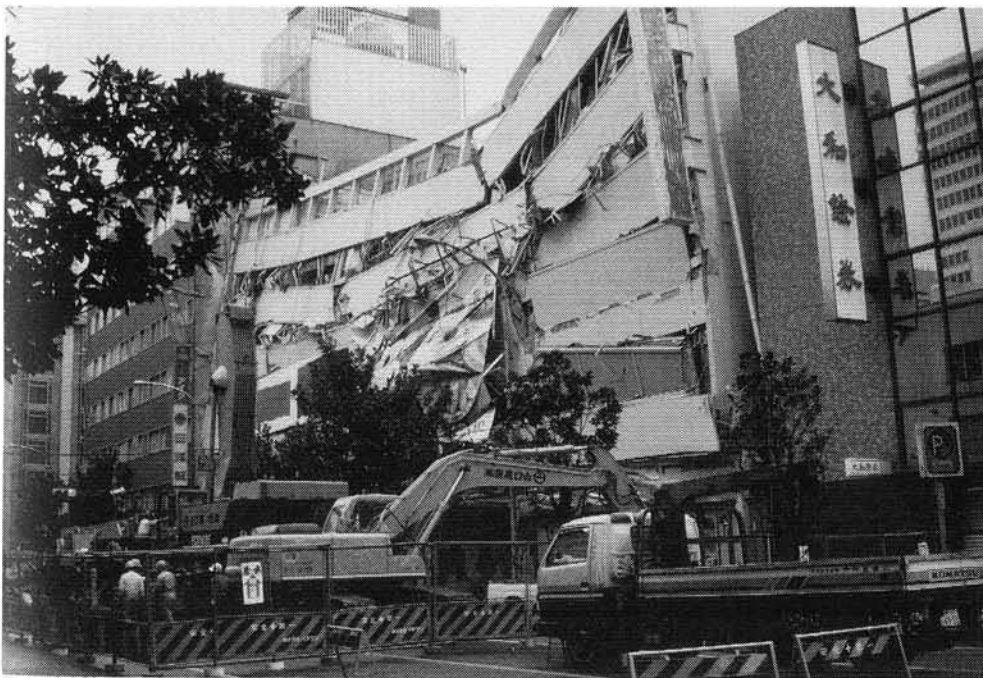
- 48 中高層ビルの崩壊
- ・1995. 2. 4. (土)
 - ・神戸市中央区
 - ・商業施設の中央部分が崩壊して、内側に倒れかかっている。

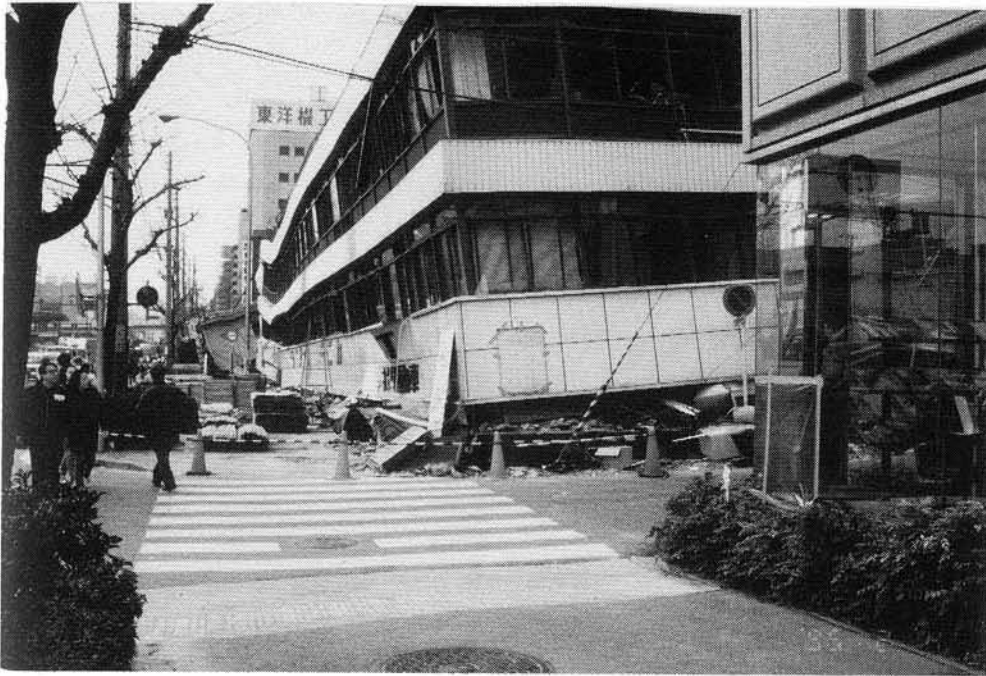
- 51 50に同じ
・歩道側に倒れ込んで
1階部分が崩壊して
いる。

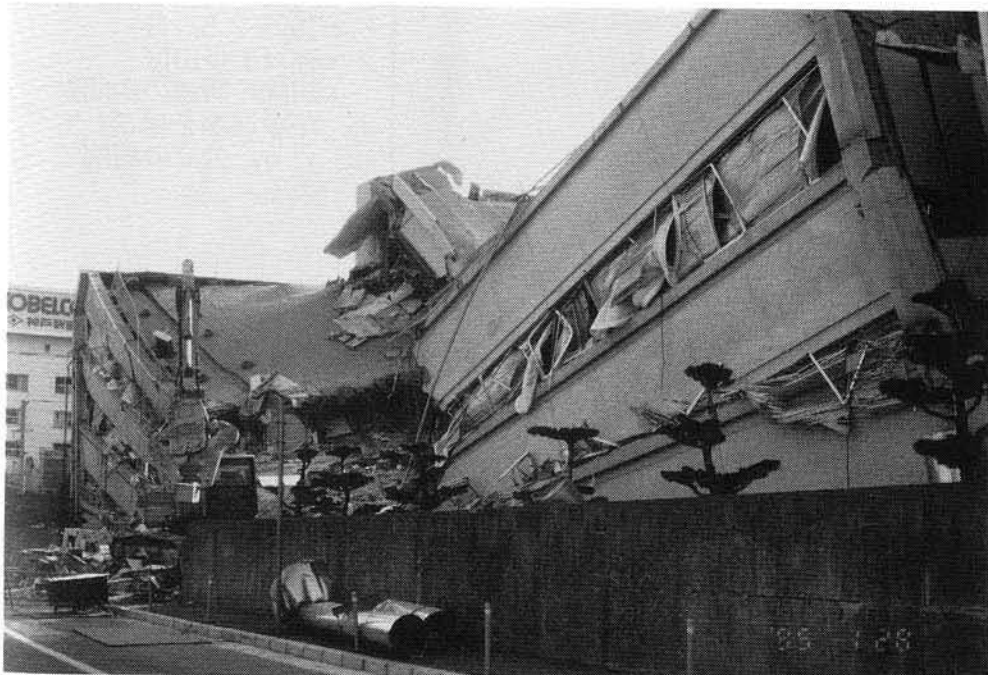
- 52 中層ビルの崩壊
・1995. 1. 28. (土)
・神戸市中央区
・中層オフィスビルの
中央部が崩壊してい
る。

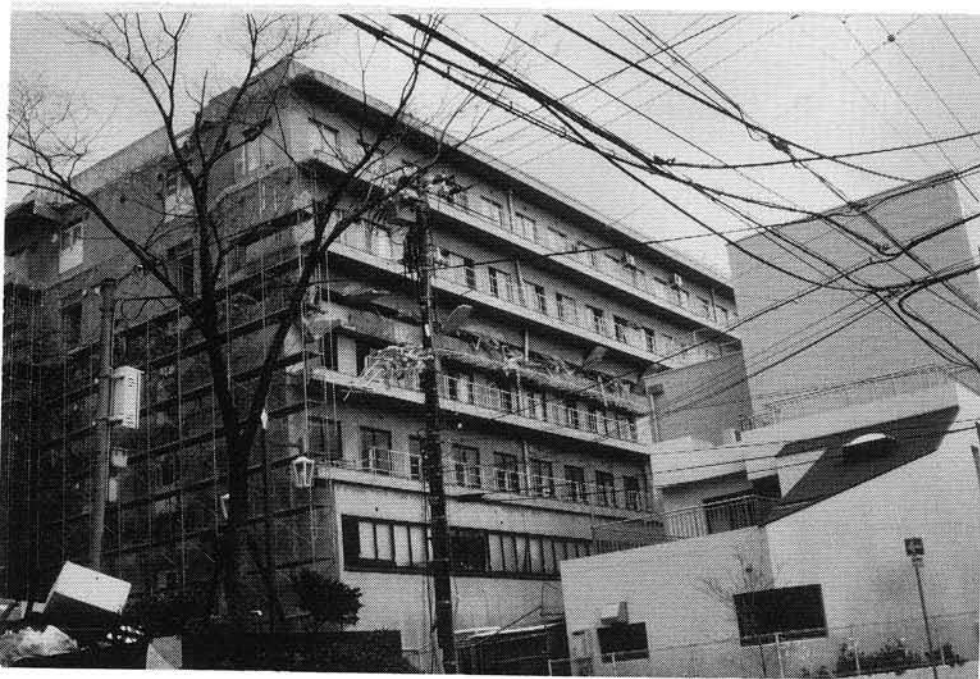
- 54 病院の病棟の層崩壊
- 1995. 2. 5. (日)
 - 神戸市長田区
 - 病院の病棟の中間階が層崩壊を起こしている。公立の病院である。

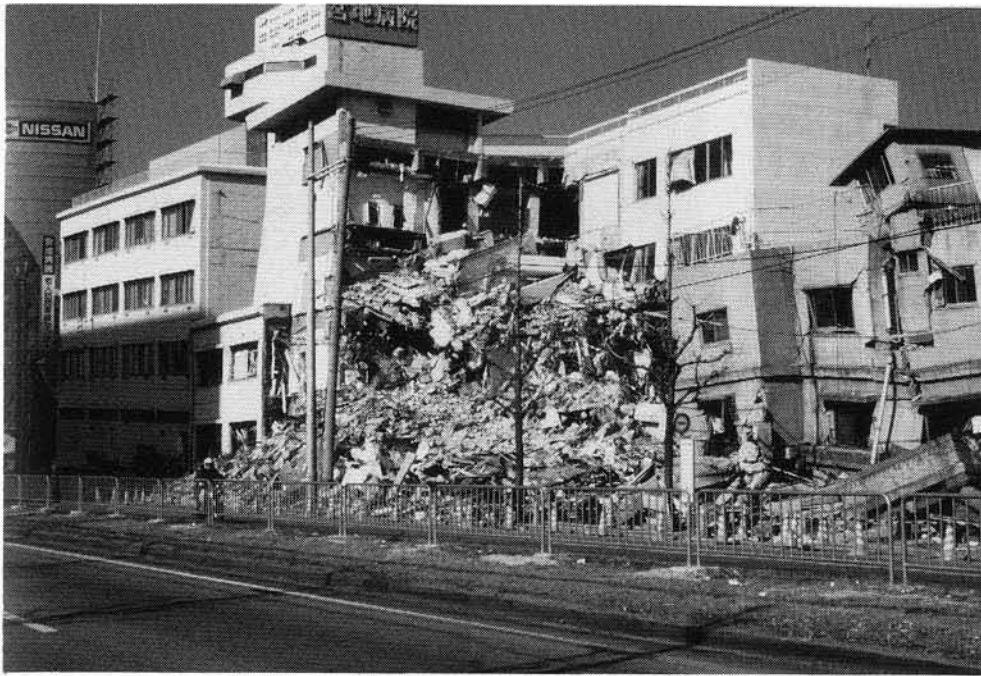
- 55 病院の崩壊
- 1995. 2. 19. (日)
 - 神戸市東灘区
 - これも病院の崩壊。
左側の棟は1階がつぶれている。

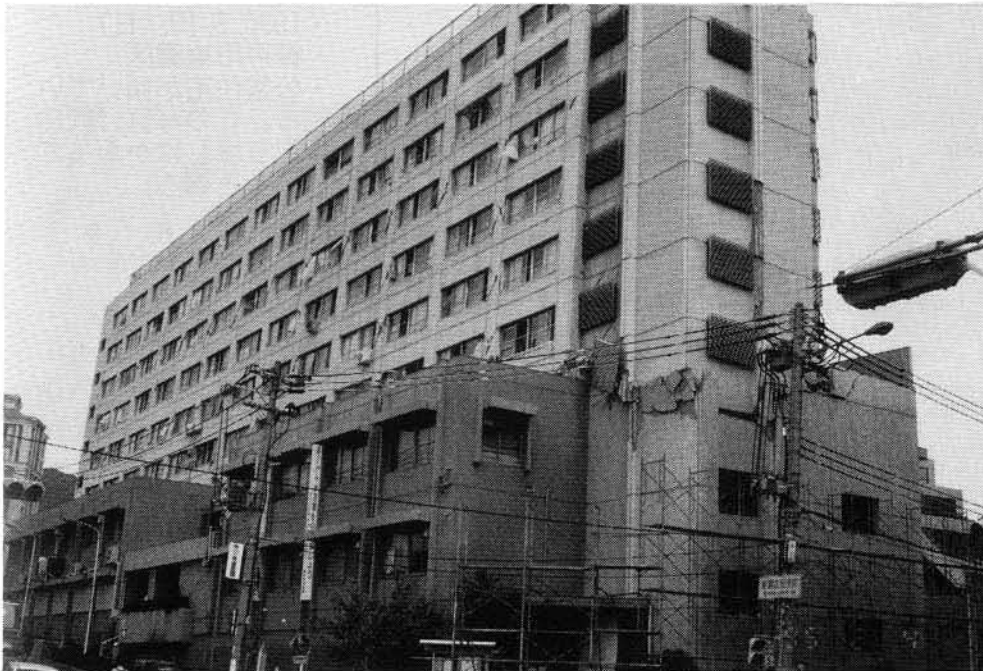
- 56 高層集合住宅の層崩壊
- 1995. 2. 4. (土)
 - 神戸市東灘区
 - 低層部はオフィスで
その上に集合住宅が
のっている。
住宅部分の最下階が
層崩壊をおこしてい
る。

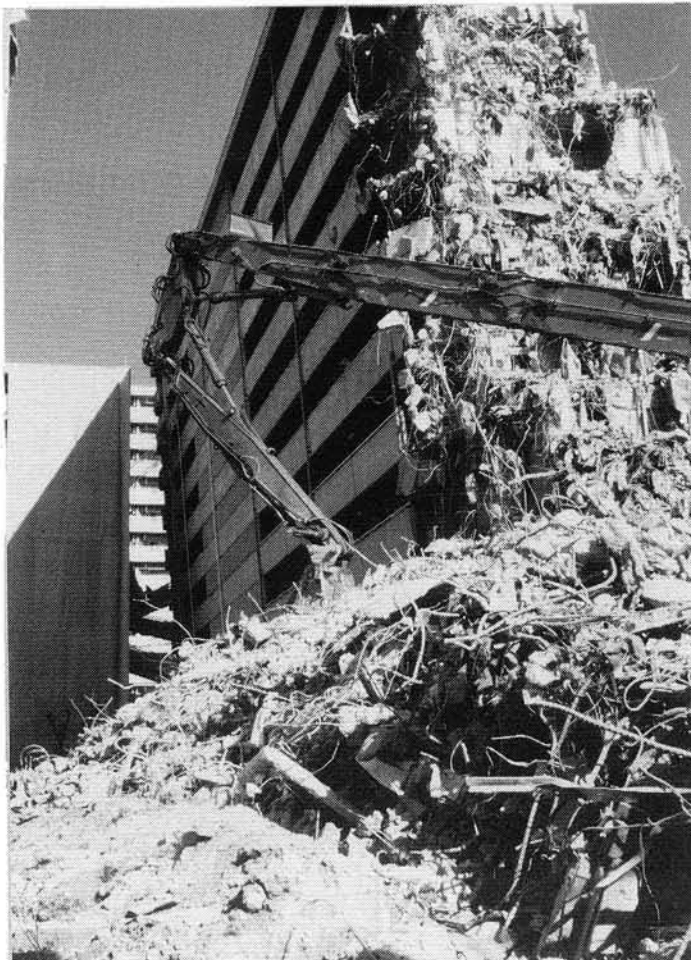
- 58 高層集合住宅の倒壊
- 1995. 2. 19. (日)
 - 神戸市東灘区
 - 公営住宅が傾いている。この写真は既に取り壊しにかかっているところ。

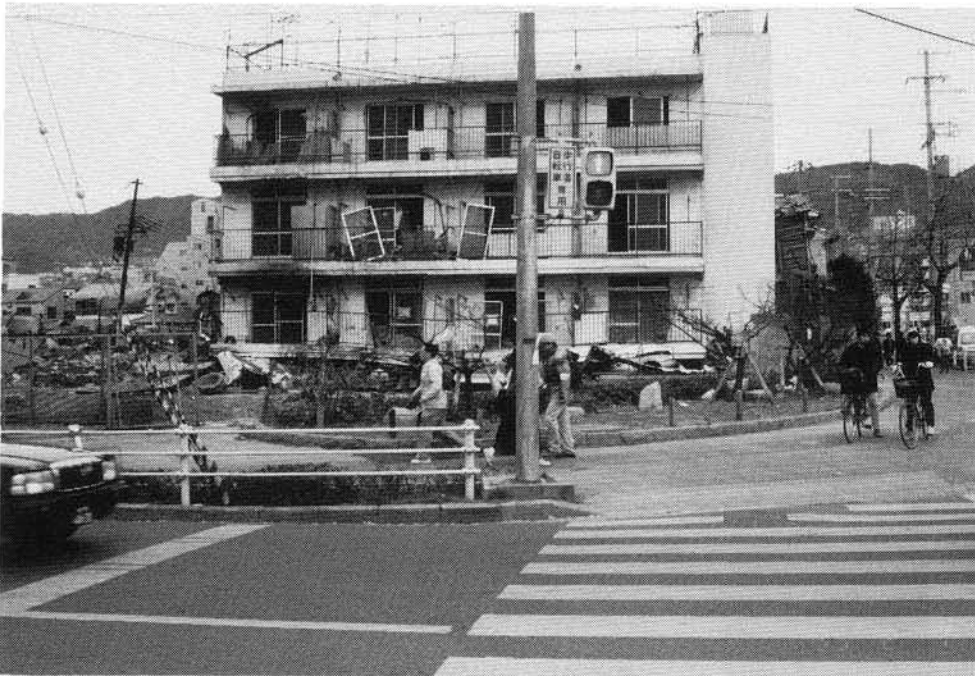
- 61 小型集合住宅の崩壊
・1995.2.4.(土)
・神戸市東灘区
・1階の駐車場が崩れた。鉄骨造のようだが……

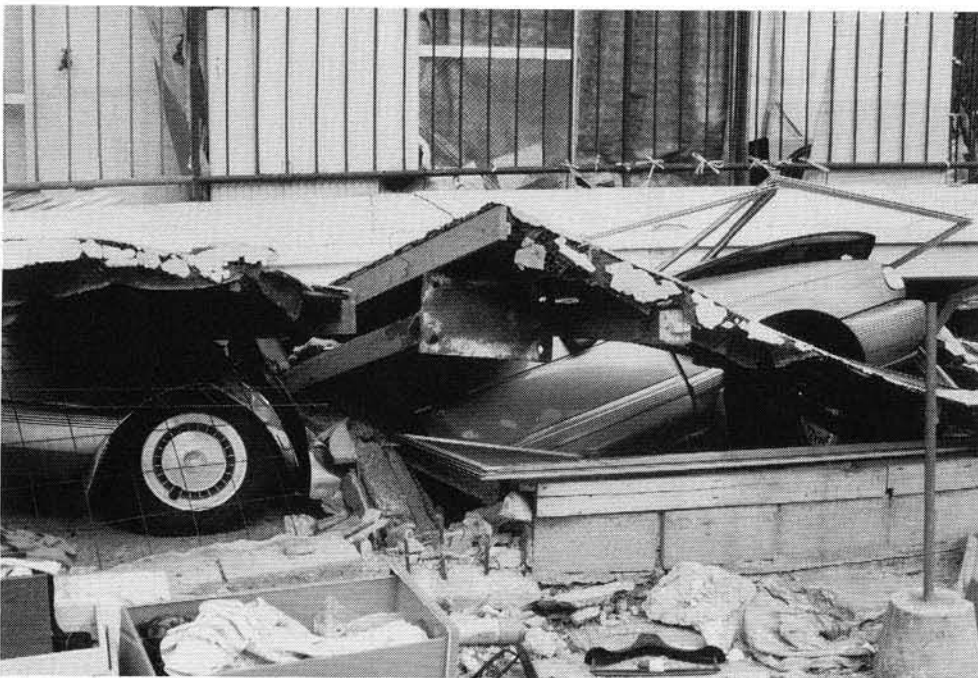
- 62 61に同じ
・1階で車が潰れている状況。鉄骨が一部見えている。

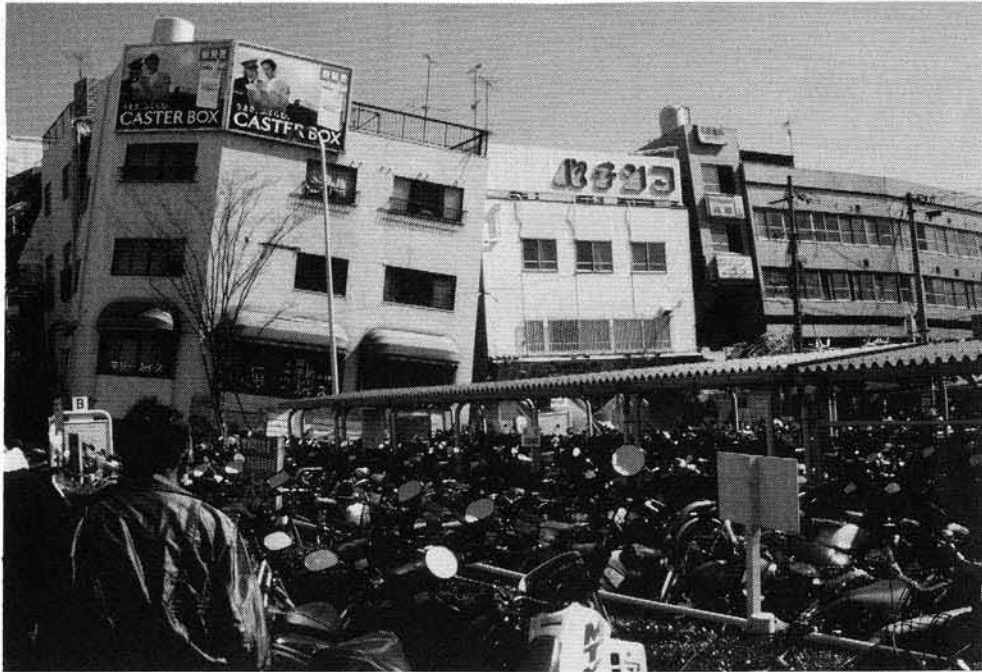
- 65 小型ビルの倒壊
• 1995. 2. 19. (日)
• 神戸市東灘区
• JR住吉駅前のビルの倒壊

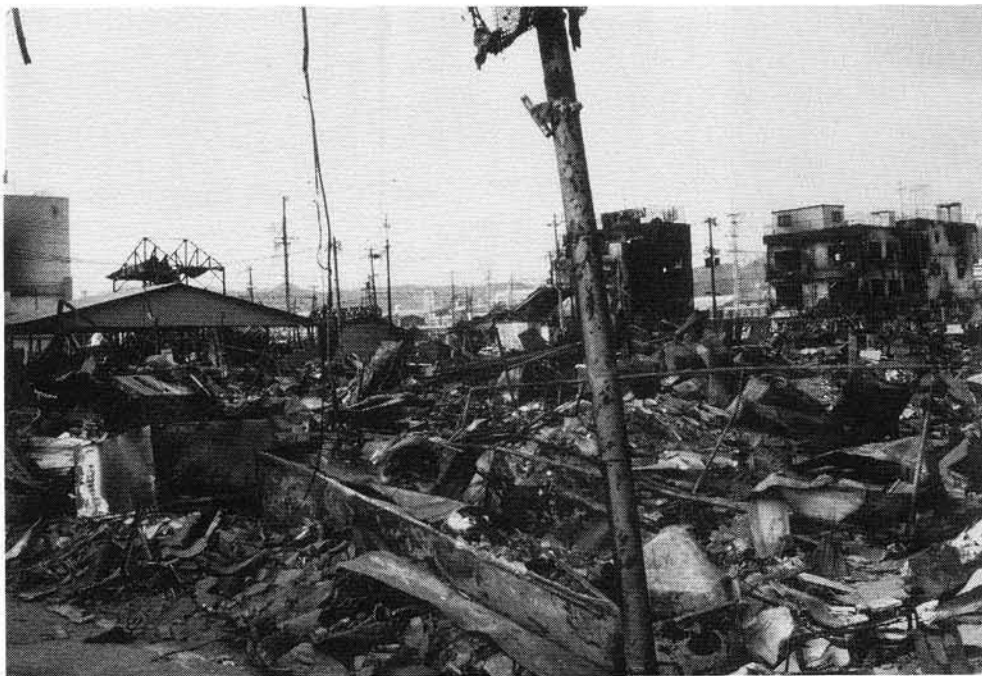
- 66 倒壊して焼失
• 1995. 2. 5. (日)
• 神戸市長田区
• 広大な部分が焼失した長田区の焼跡。
多数の人命が失われた。

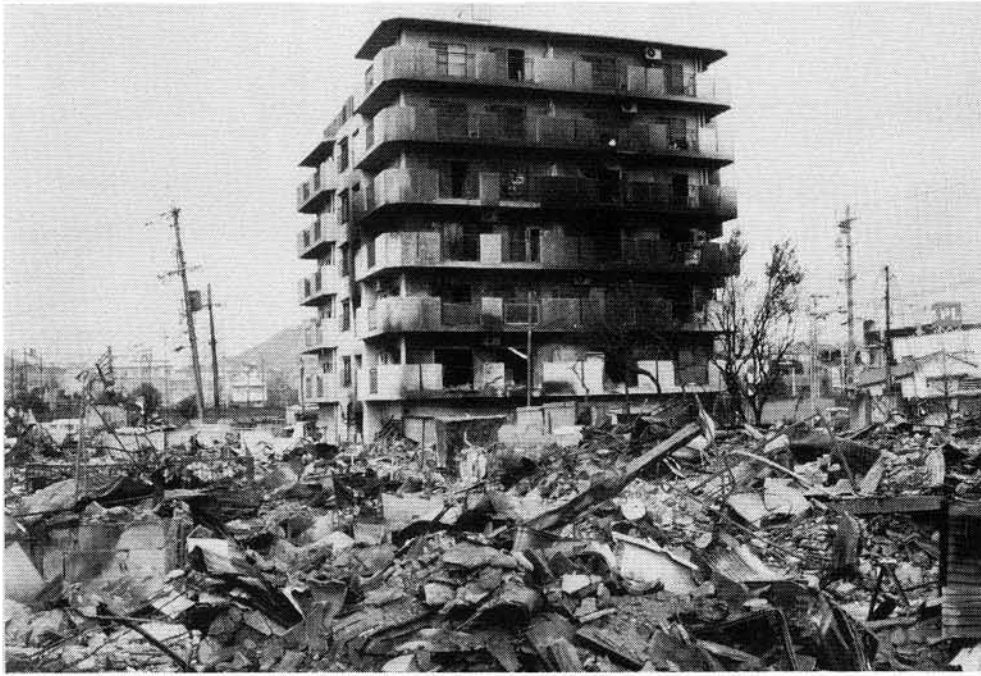
67 66に同じ
・焼跡に残る集合住宅

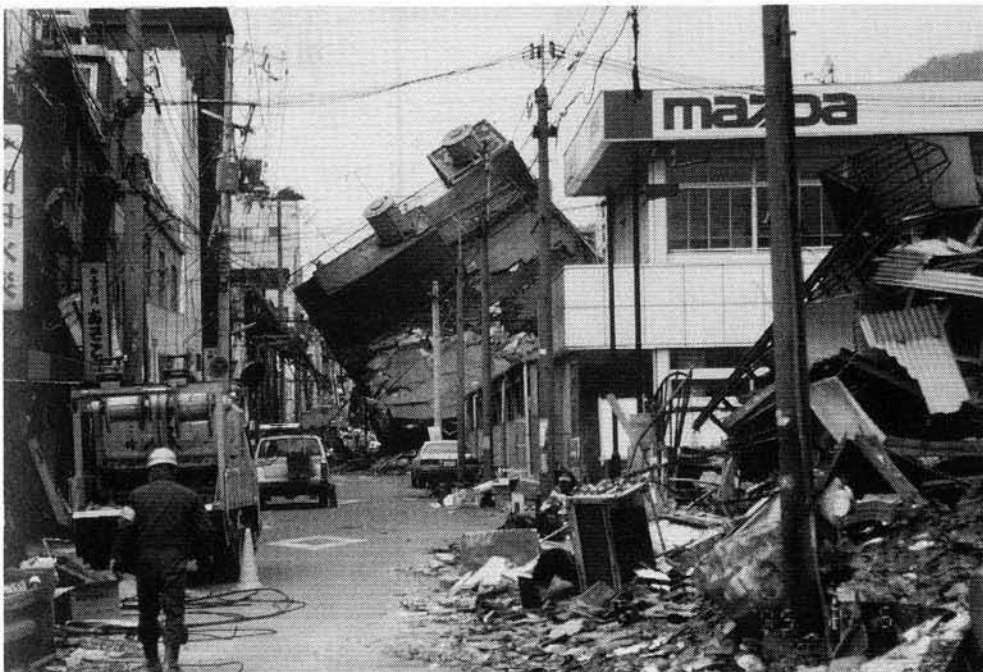
68 66に同じ
・ビルが倒壊したう
えに、焼けている。
倒壊したビルの屋上
に水槽が落ちづにつ
いているのが妙な感
じである。

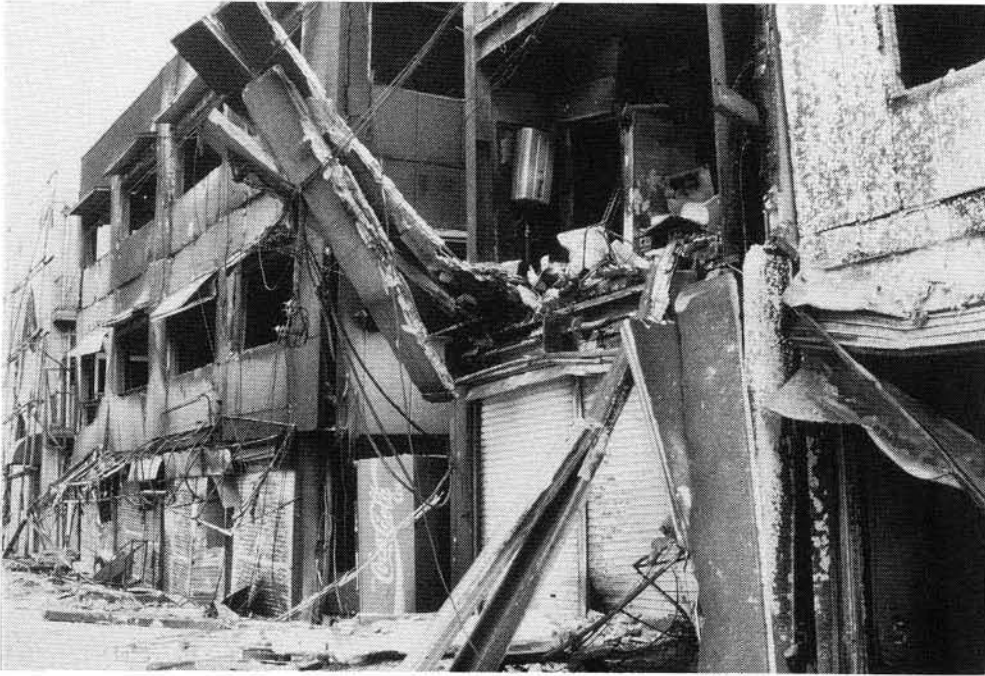
- 69 66に同じ
- ・焼跡に立つ商店街。ALC版が剥がれて電話線に引っ掛かっているが誰も外そうとはしない。

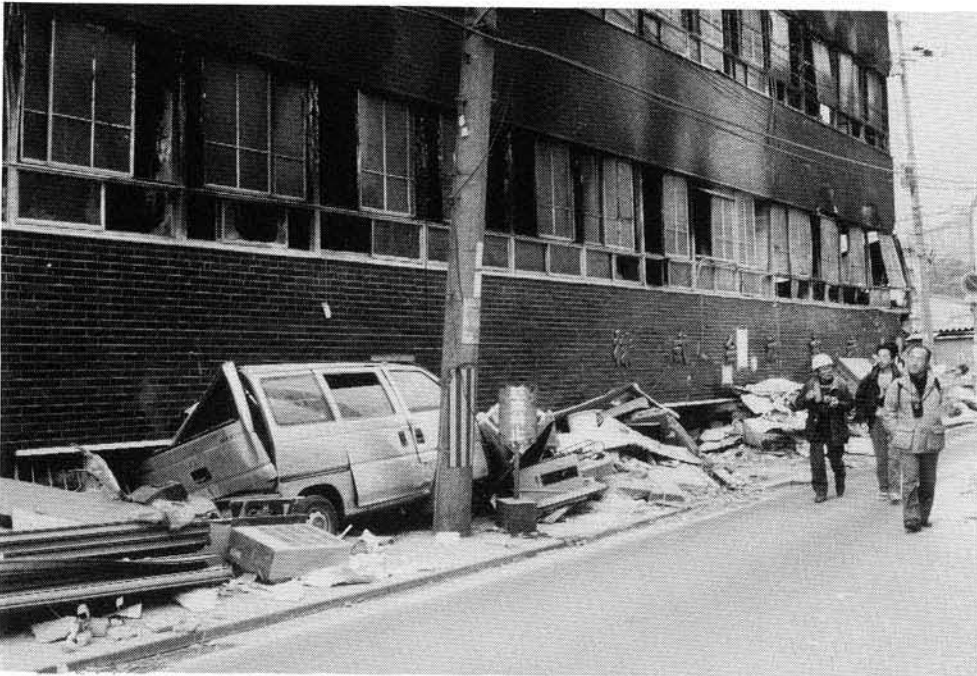
- 70 66に同じ
- ・工場ビルの1階が崩壊したうえに、焼失している。

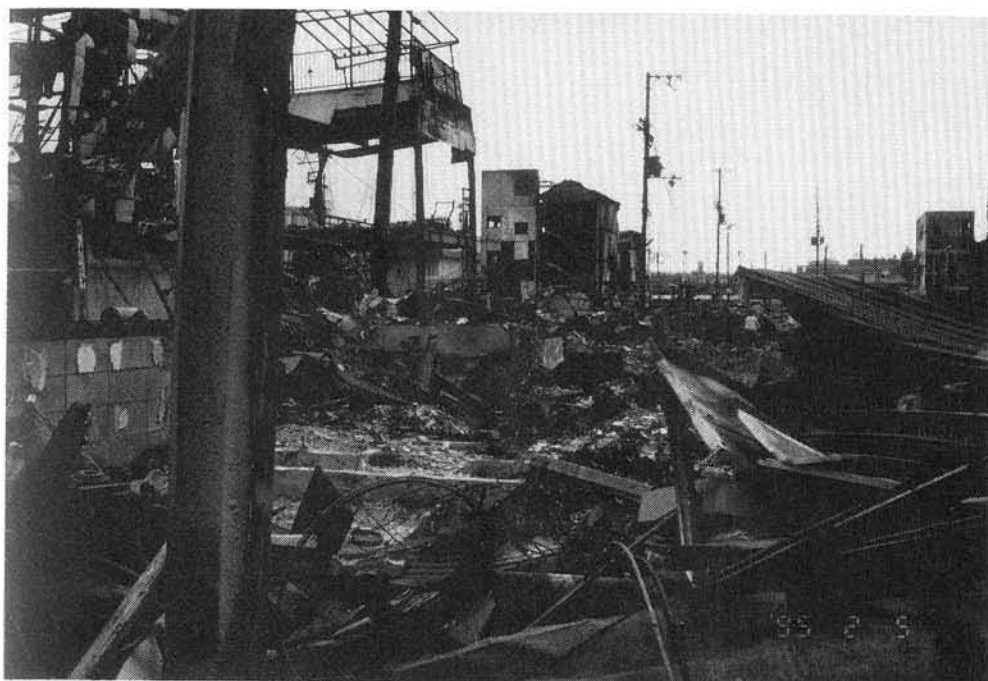
- 71 66同じ
- ・ 黒々と焼け落ちている風景は何とも言えず悲しい。
