総括報告(兵庫県南部地震) 阪神・淡路大震災の全体状況

村尾 成文

■ 1995年1月17日午前5時46分に阪神・淡路地区で発生した活断層による直下型地震は、死者5,400余名、被災建物15万余棟、被災者30万余名という都市型大災害を惹き起こした。被害は淡路島から兵庫県南部をへて大阪に至る極めて広範囲にわたっている。このうち最も被害が大きかった兵庫県南部に関しては、多くの調査報告が示しているように、海岸線と活断層に沿って、巾1～2km、長さ20～30kmに及ぶ細長い帯状地域に集中している。

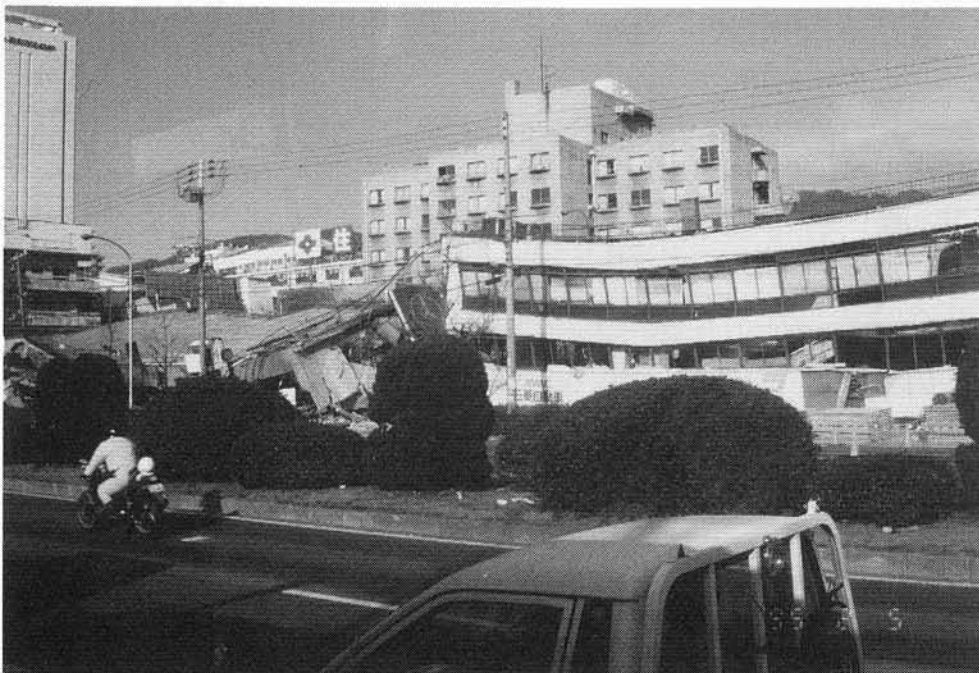
- 50 低層ビルの崩壊
• 1995. 2. 5. (日)
• 神戸市中央区
• 自動車のショールームと立体駐車場の崩壊。
ベントが幾台もべし
ゃんこになっていた。

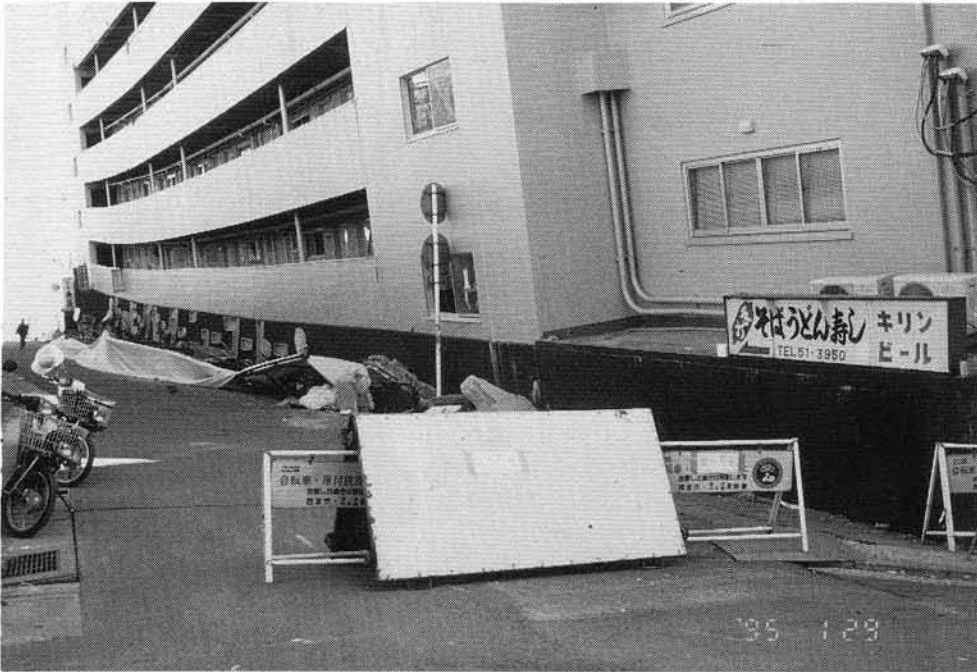
- 53 店舗付集合住宅ビルの崩壊
- 1995. 1. 29. (日)
 - 西宮市甲東園
 - 1階の店舗部分が崩壊している。

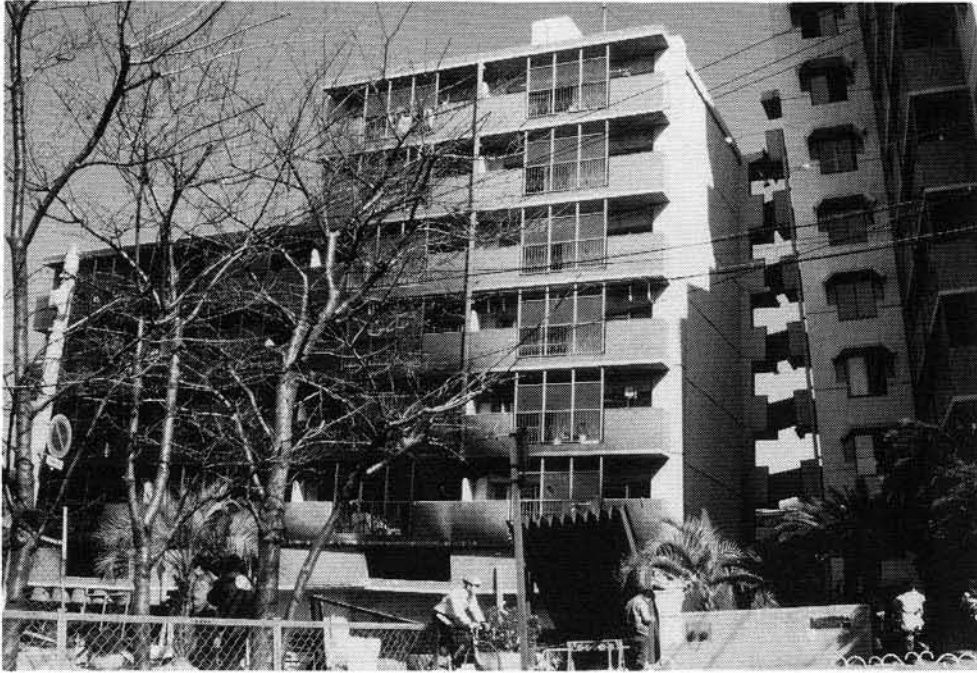
- 57 高層集合住宅の崩壊と火災
- 1995. 2. 19. (日)
 - 芦屋市
 - 1階がピロティ状の駐車場になっているところが崩壊している。火災がでて焼けているのが痛々しい。

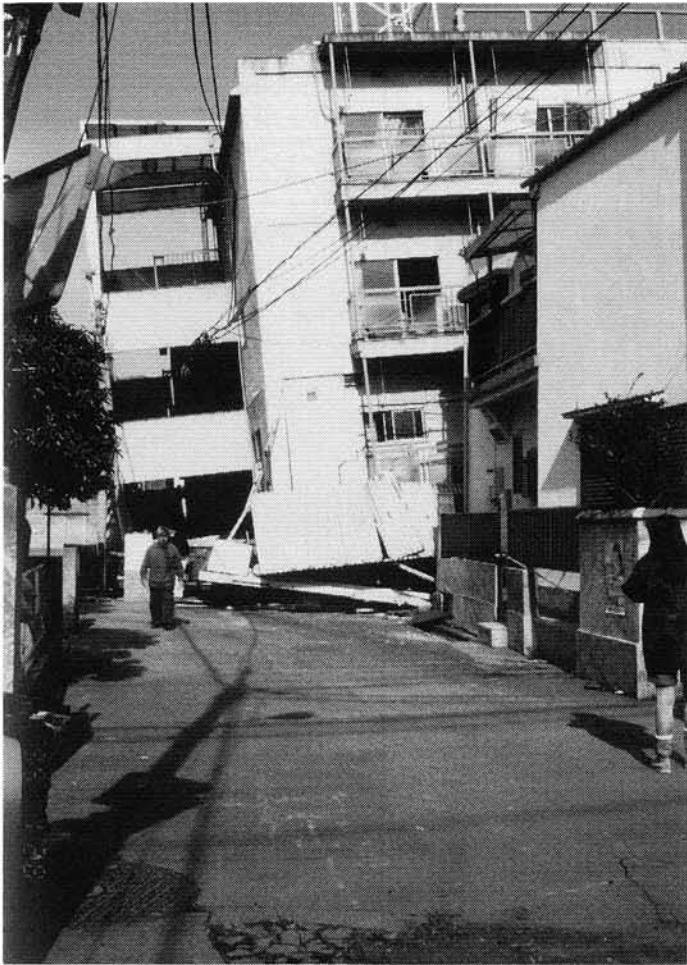
- 59 中層集合住宅の1階の崩壊
- 1995. 2. 4(土)
 - 1階が崩れている。

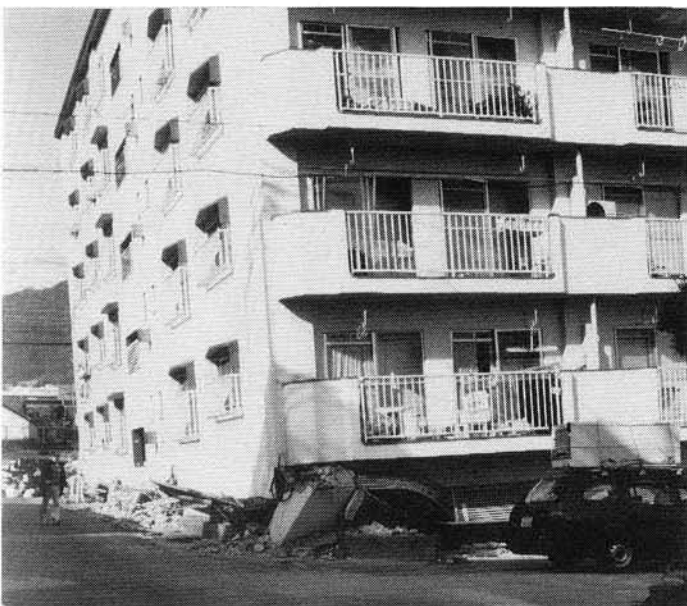
- 60 中層集合住宅の1階の崩壊
- 1995. 1. 28. (土)
 - 神戸市東灘区
 - 1階の店舗部分が崩れている。
